Objetivos específicos

Evaluar las condiciones de las rutas peatonales y accesos a la playa en la costanera de Puerto Varas, desde el cruce con calle Imperial hasta el semáforo calle Los Colonos. Definir un circuito de rutas accesibles, libres de obstáculos y desniveles, que permitan ser recorridas en forma independiente desde cualquier punto de la ciudad o estacionamiento, hasta el ingreso a la playa.

Análisis tramo A

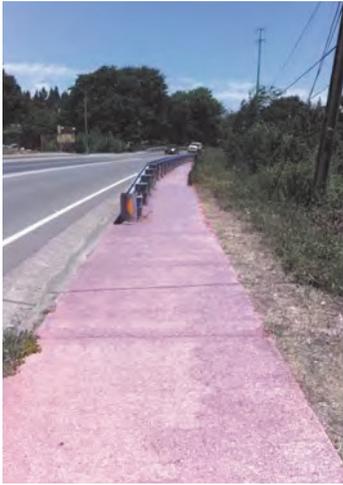
Referencia en el plano_ 1

Imagen 1: Vereda no cumple con el ancho mínimo (90 cm).

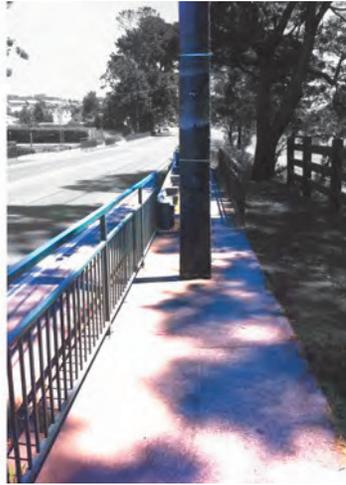
Imagen 2: Obstrucción de la ruta por poste eléctrico.

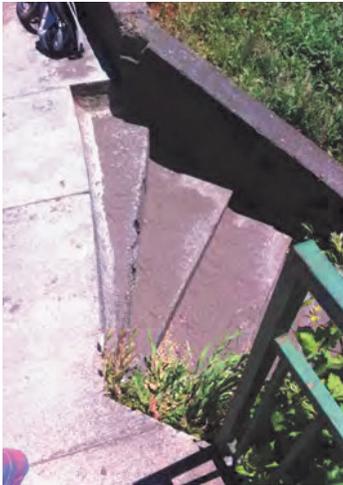
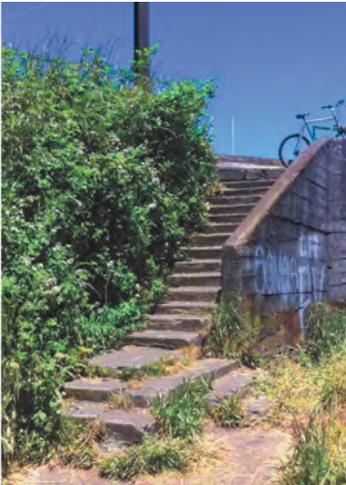
Referencia en el plano_ 2

Vereda no cumple con el ancho mínimo (90 cm), la escalera está mal instalada y de difícil acceso. Las plantas cubren la mitad de la escalera. No existe acceso universal.

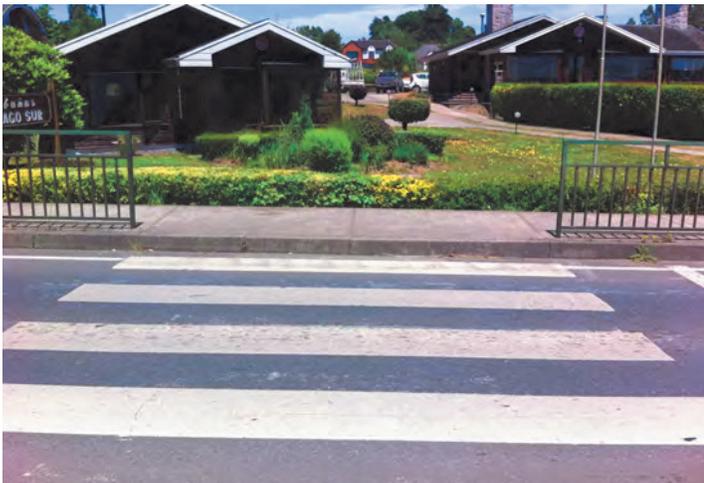
Referencia en el plano_ 3

No existe rebaje en ambos costados de la solera en el paso peatonal. No existe franja táctil de advertencia.

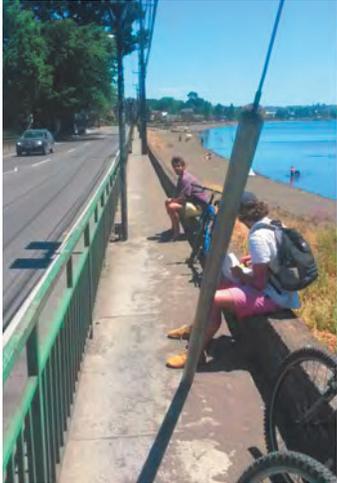
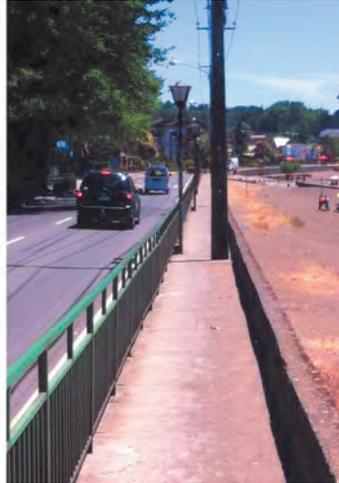
Referencia en el plano_ 4

Obstrucción de la ruta por alumbrado público y postes eléctricos.

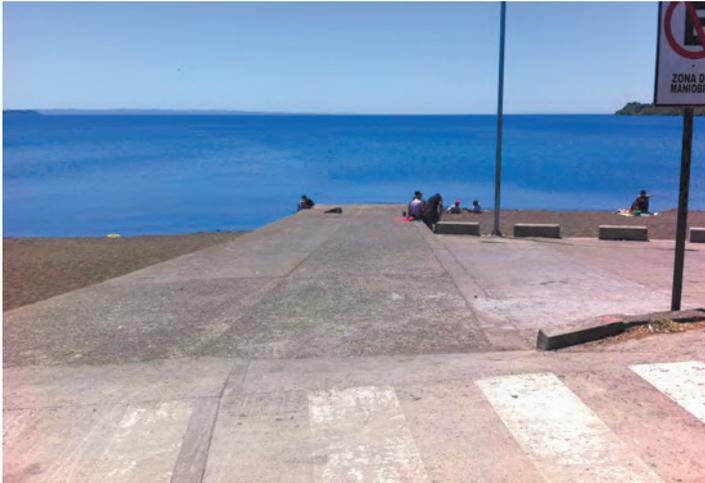
Referencia en el plano_ 5

Rampa no tiene la pendiente adecuada, no cuenta con protección en los bordes, ni franja táctil.

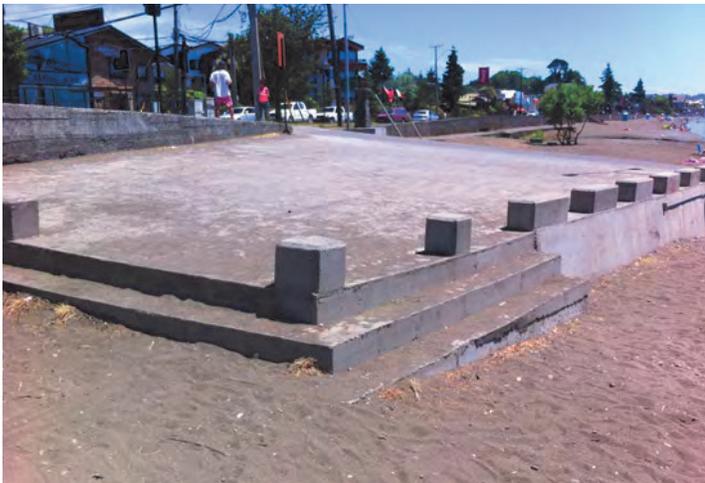
Referencia en el plano_ 6

La pendiente transversal de la vereda supera el 2%. No tiene franja táctil.

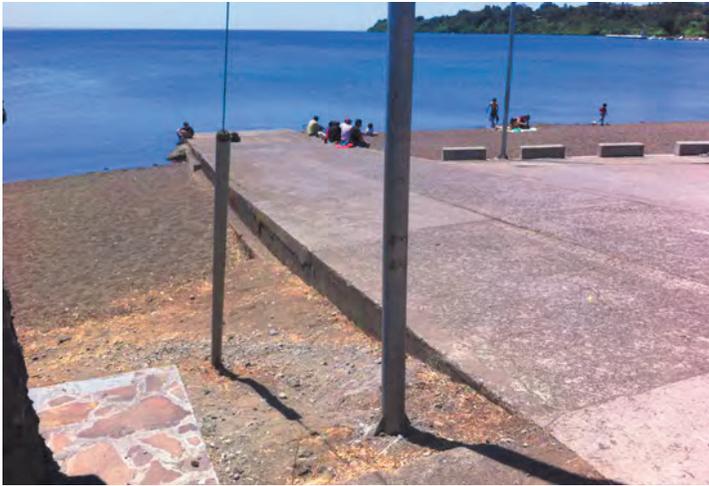
Referencia en el plano_ 7

La rampa no está conectada con la vereda inferior.

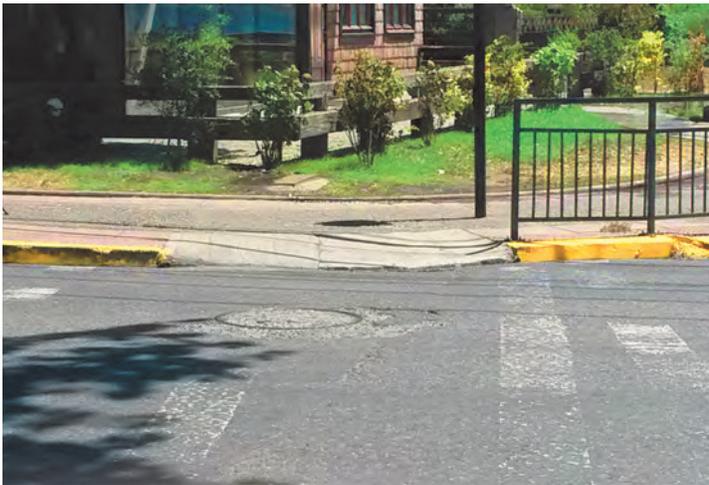
Referencia en el plano_ 8

El ancho del rebaje no coincide con las demarcaciones de la calzada que delimitan el cruce peatonal (ambos costados). La diferencia de nivel no alcanza la cota cero. No cuenta con franja táctil.

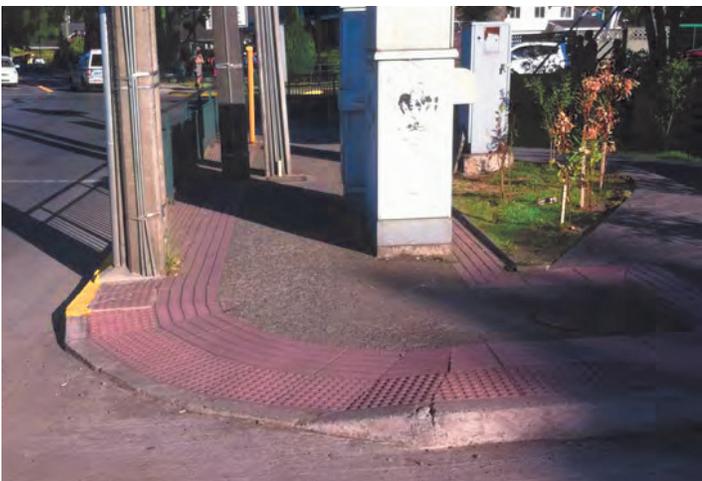
Referencia en el plano_ 9

Obstrucción de la ruta por postes eléctricos, baldosatáctil mal instalada.

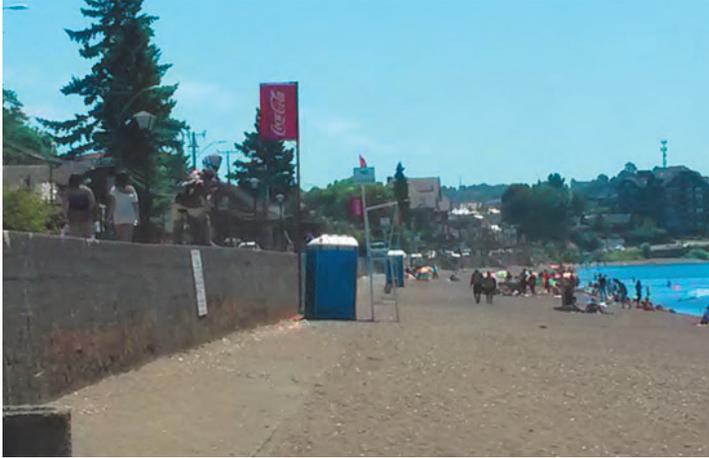
Referencia en el plano_ 10

La vereda inferior está obstruida por baños químicos.

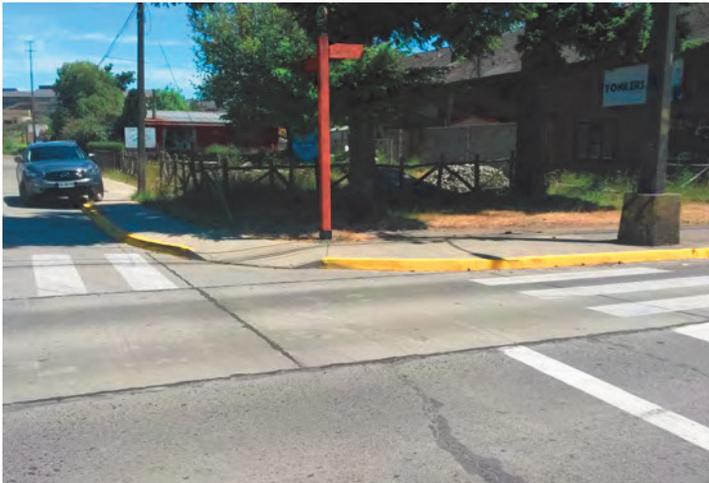
Referencia en el plano_ 11

El ancho del rebaje no coincide con las demarcaciones de la calzada que delimitan el cruce peatonal. La diferencia de nivel no alcanza la cota cero. No cuenta con franja táctil. Una de las calzadas no cuenta con rebaje.

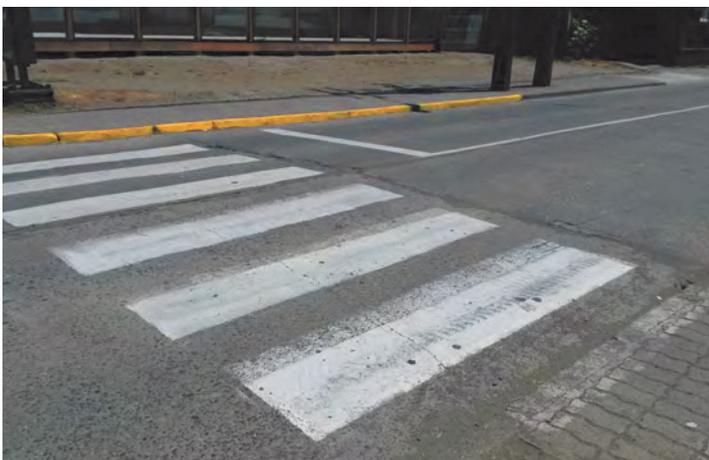
Referencia en el plano_ 12

La calzada de la vereda no tiene rebaje, no hay franja táctil. No existe una continuidad en el pavimento.

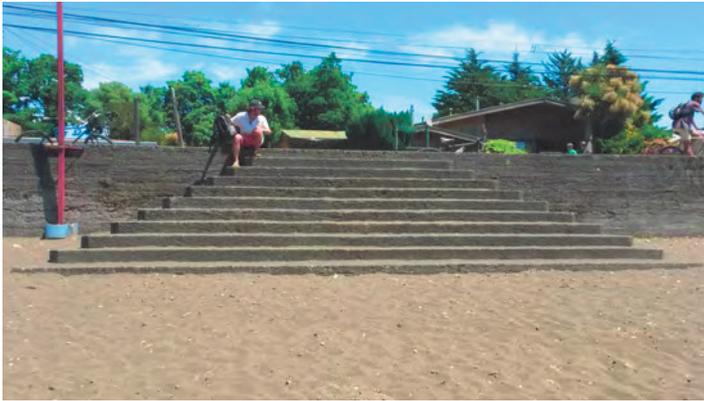
Referencia en el plano_ 13

La escalera interrumpe la continuidad de la vereda inferior. No existe acceso universal. La contrahuella del primer escalón excede la altura necesaria.

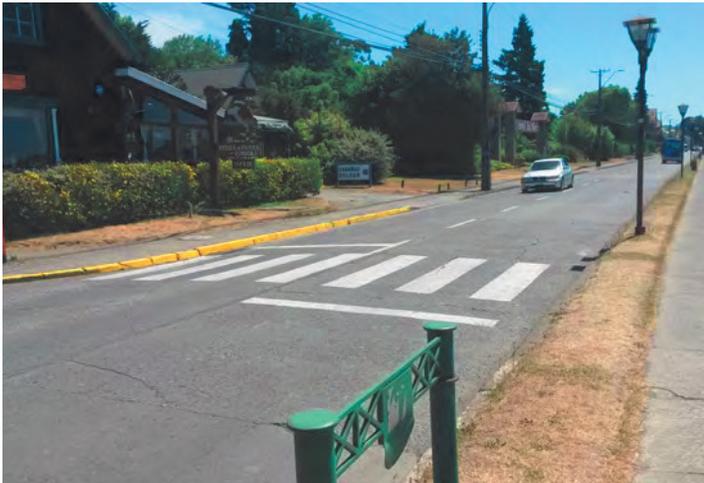
Referencia en el plano_ 14

No existe rebaje de la solera en el paso peatonal. No hay franja táctil. El pasto genera discontinuidad entre la vereda y el paso peatonal.

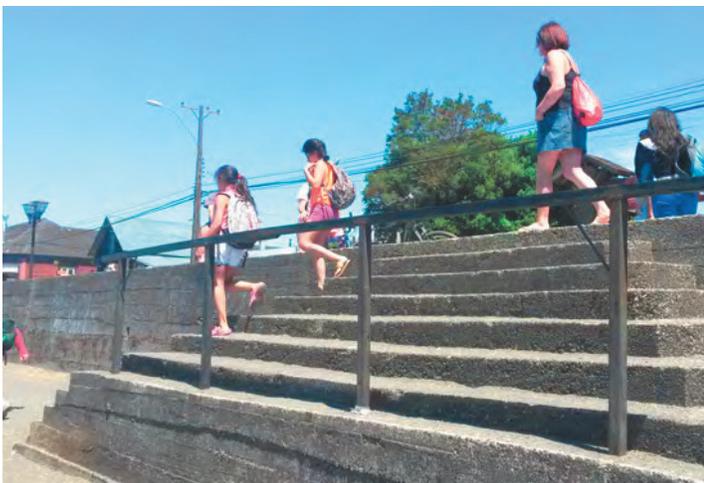
Referencia en el plano_ 15

La escalera interrumpe la continuidad de la vereda inferior. No existe acceso universal. La contrahuella del primer escalón excede la altura necesaria.

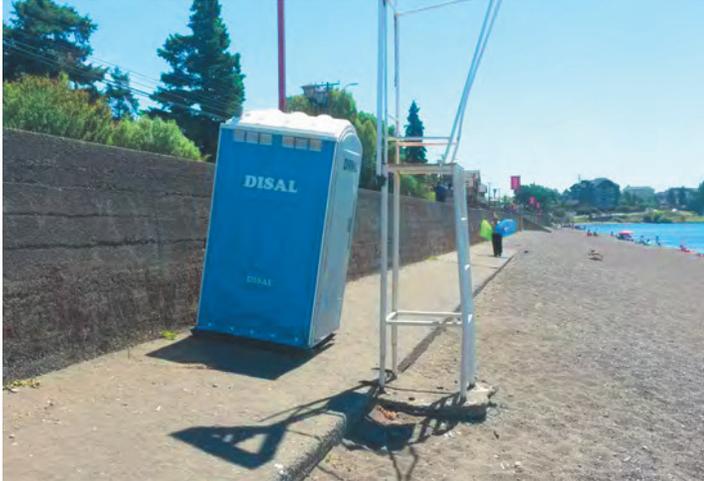
Referencia en el plano_ 16

Vereda inferior obstruida por baños químicos. La pendiente transversal de la vereda inferior supera el 2%.

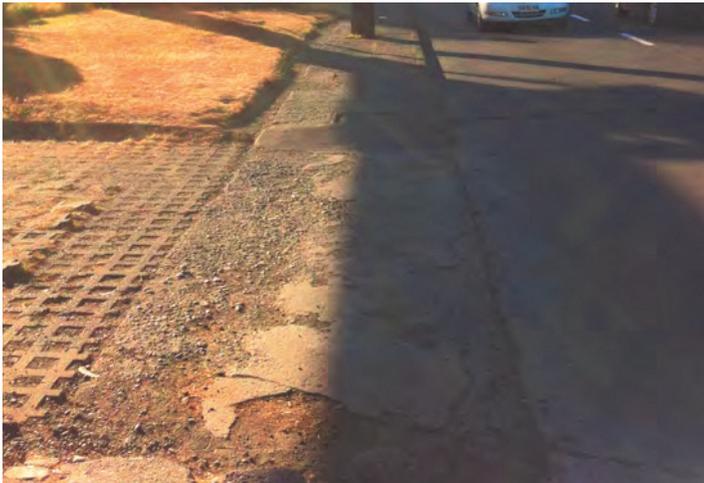
Referencia en el plano_ 17

Pavimento en malas condiciones. Error frecuente en el recorrido sur de la costanera.

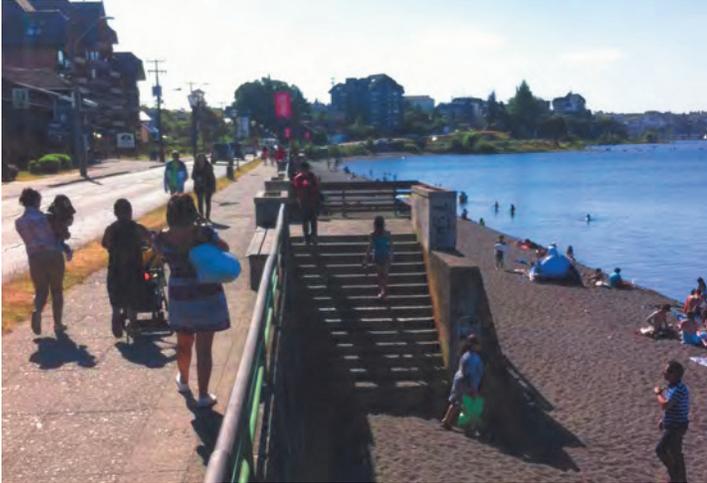
Referencia en el plano_ 18

La escalera interrumpe la continuidad de la vereda inferior. No existe acceso universal. No hay baldosa táctil.

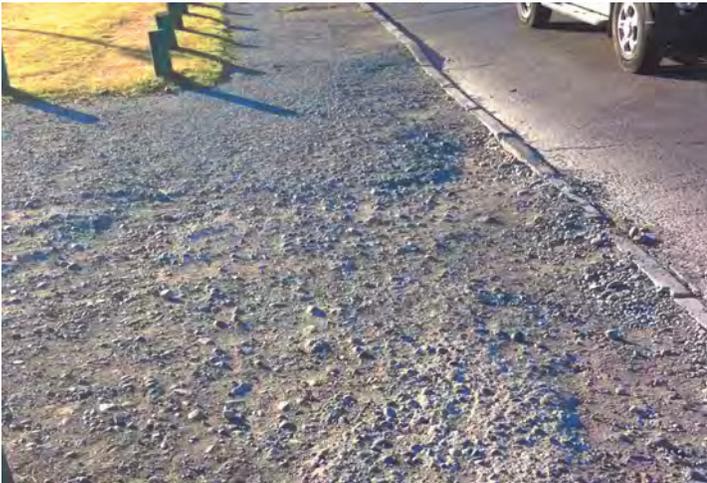
Referencia en el plano_ 19

Pavimento en malas condiciones. No hay continuidad en la materialidad del pavimento.

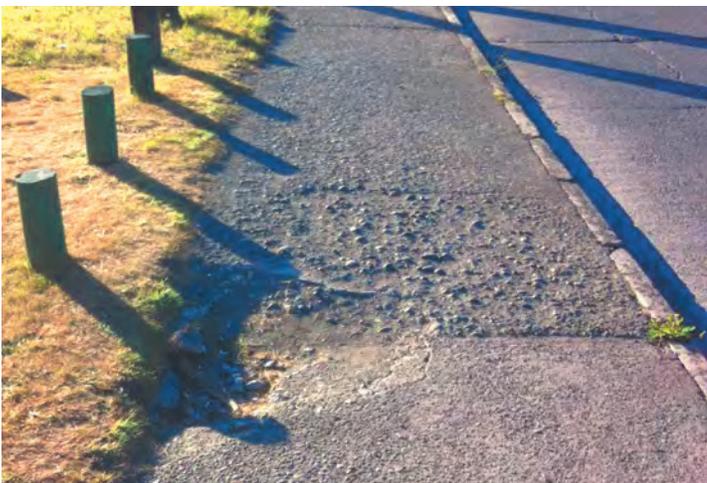
Referencia en el plano_ 20

Pavimento en malas condiciones.

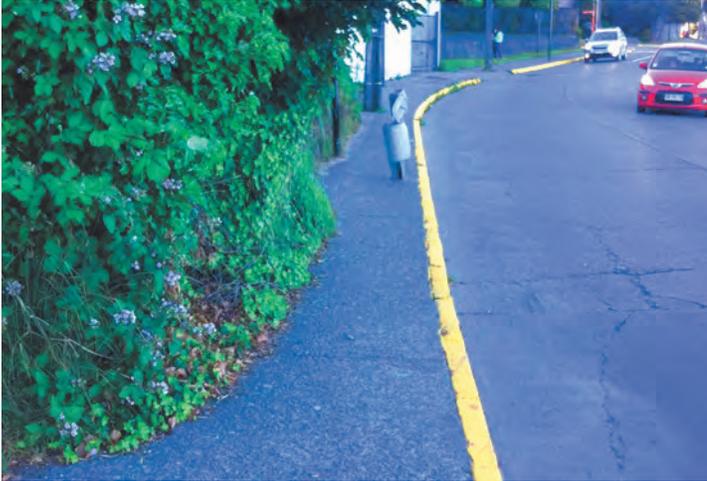
Referencia en el plano_ 21

Ruta sin ancho mínimo, obstrucción por barrera de seguridad y plantas.
