### DATOS REFERENCIALES

- Organismo: Café Literario Parque Bustamante
- Dirección: Bustamante 50 - Providencia
- Uso General: Uso público Biblioteca - Café

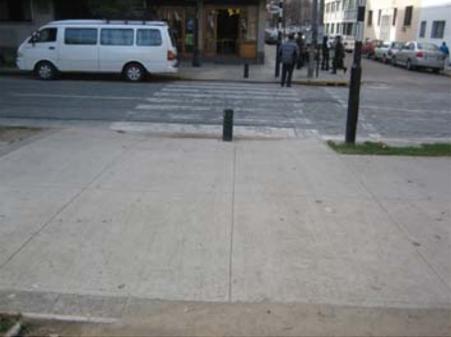
1.1 Entorno público – Cruces peatonales	OBSERVADO

<p>Existe un estacionamiento reservado por calle Bustamante frente al N° 32. En esa misma vereda se dispone de un cruce peatonal con rebaje hacia el parque y acceso al recinto.</p>

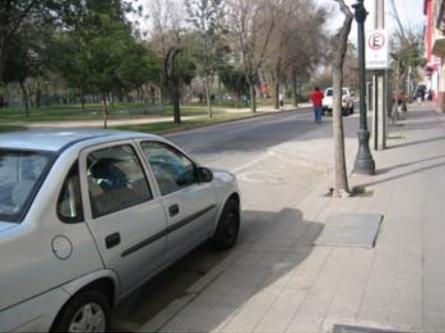
1.2 Entorno público – Estacionamientos	OBSERVADO

<p>Si la llegada al Café Literario del Parque Bustamante es por calle Ramón Carnicer frente al N° 41, existen 2 estacionamientos reservados para personas con discapacidad. Si la persona con discapacidad es el chofer debe extremar las precauciones para descender del vehículo ya que no cuenta con espacio adicional para abrir la puerta y efectuar en forma segura la maniobra de descenso / ascenso del vehículo en silla de ruedas.</p> <p>Si la persona con discapacidad es el acompañante, uno de los espacios es obstaculizado por un árbol que bloquea la salida desde el auto.</p>

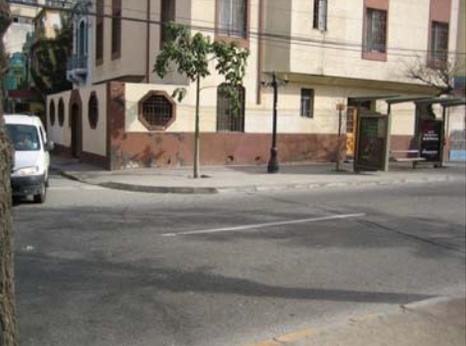
1.3 Entorno público – Acceso a Parque y recinto	OBSERVADO

<p>No existen rebajes ni cruces peatonales para cruzar hacia el parque por Ramón Carnicer. Existe un rebaje de vereda hacia el sur pero sin rebaje en la vereda que enfrenta.</p>

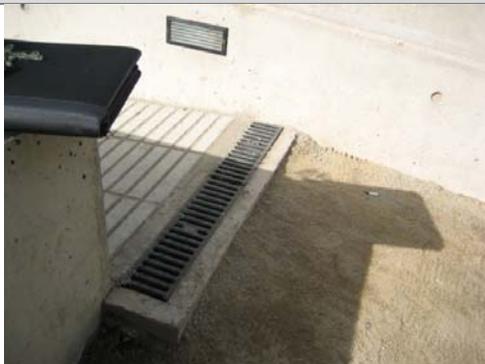
### 2.1 Entrada

El acceso al edificio es a través de rampa o peldaños.

La llegada a la rampa es de maicillo, que, al momento de la visita y debido a las lluvias, produjo un hundimiento del terreno, presentando un pequeño desnivel al comienzo de ésta. La rejilla al inicio de la rampa debiera colocarse en la posición contraria a la que se encuentra (perpendicular al sentido de la marcha) para evitar atascos.

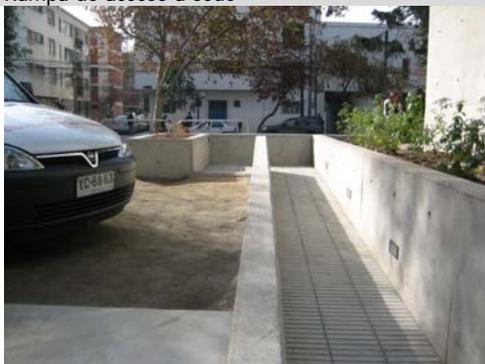
### 2.2 Rampa de acceso a sede

La rampa mide 90 cm de ancho, presenta un giro de 90° de 1 mt de profundidad. El espacio de giro es insuficiente, se logra pero con dificultad. El segundo tramo de rampa mide 10 mt, de pendiente aceptable pero sin el descanso normado cada 9 mts. El descanso es importante cuando se maneja la silla de ruedas en forma autónoma.

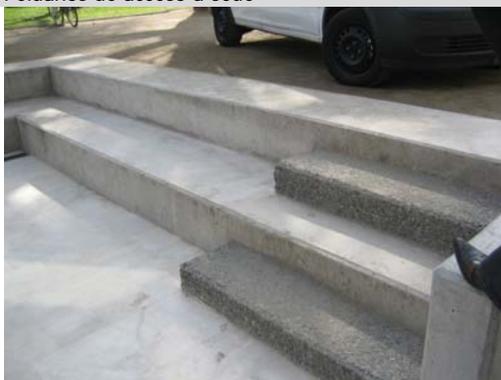
### 2.3 Peldaños de acceso a sede

Los peldaños de acceso son irregulares y exige acercarse y mirar primero para ver donde hay que poner el pie. Es un diseño nada recomendable para adultos mayores. No disponen de pasamanos que en este caso se hacen necesarios para otorgar seguridad.

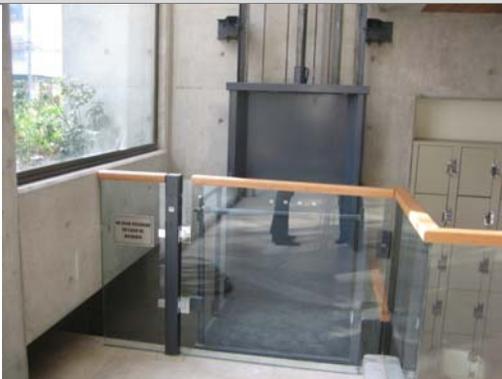
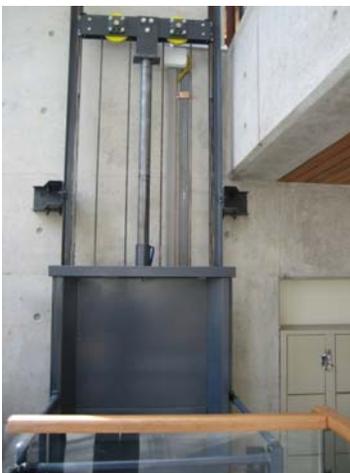
Después de la rampa o peldaños se accede a un hall, seguido de peldaños que comunican con el sector cafetería y lectura.

Una "plataforma elevadora" cumple la función de salvar los desniveles. Las dimensiones de la plataforma son 87 cm de ancho x 83 cm de profundidad. La profundidad impide el ingreso de una silla de ruedas de tamaño normal (mínimo a considerar 120cm). Mientras observábamos hizo uso de ella una silla de ruedas pediátrica, de menor tamaño que los modelos tradicionales.

Para salir de la plataforma en la planta baja se debe realizar un giro de 90°, maniobra imposible de ejecutar en ese espacio.

Carece de normas mínimas de seguridad, sube 2 niveles sin ninguna protección lateral para los pies o brazos del usuario.

No fue posible determinar el fabricante pero no es la solución adecuada para el lugar.

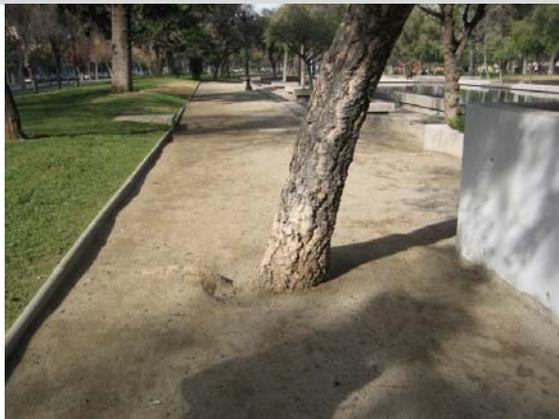
### 4.1 Circulación exterior oriente

Rodeamos por fuera el edificio para poder ingresar por el nivel de la pileta de agua. No existe un sendero o circulación apropiados para una silla de ruedas.

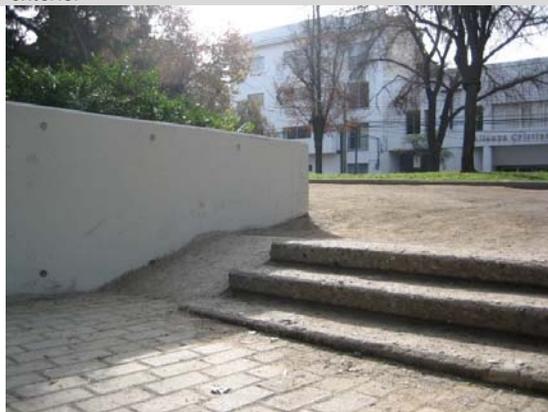
### 4.2 Acceso exterior

La solución para acceder a este sector muestra una rampa añadida con posterioridad para salvar el desnivel existente por tres peldaños. Se achafanó un extremo resultando una "rampa" de 37% de pendiente y de 70 cm de ancho. Medidas totalmente insuficientes si se considera que el ancho mínimo de desplazamiento es de 80 cm y el porcentaje mínimo aceptable para una rampa de hasta 2 mt de longitud no debe superar el 12% de pendiente (Fuente: OGUC).

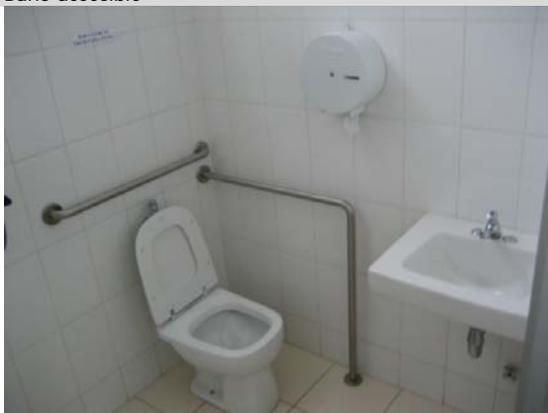
### 5.1 Baño accesible

Tiene baños para personas con discapacidad en el interior del baño de mujeres y suponemos que se repite en el de hombres. Las dimensiones son correctas.

Es importante destacar que en lugares públicos de este tipo se recomienda un baño accesible y de uso "familiar", con acceso independiente, donde puedan ingresar personas de distinto sexo cuando una de ellas necesita asistencia
