Plan integral de movilidad | Santiago

La Calle **San Antonio**, entre **Alameda e Ismael Valdés**, será el próximo eje a ejecutar dentro del Plan Santiago. El proyecto, ya licitado, considera ensanchamiento de veredas, un nivel entre calzada y acera y ordenamiento de cruces peatonales a nivel, manteniendo la ubicación de árboles y mobiliario urbano y elementos como quioscos, sumideros, grifos, árboles, postes, de alumbrado y otros.

Corporación Ciudad Accesible

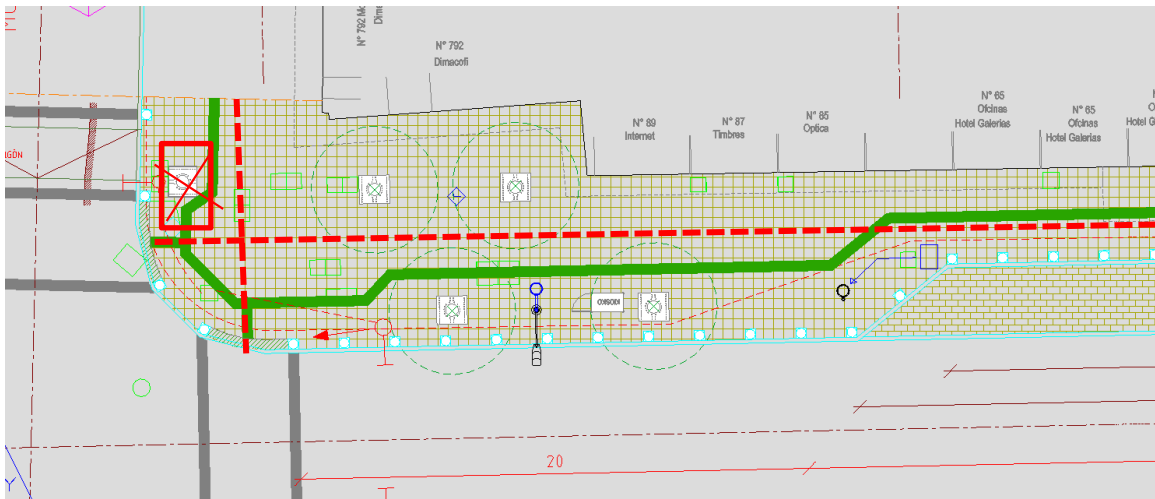
Ej. Tramo San Antonio | Alameda – Moneda | Vereda Oriente

ÁRBOLES

La línea de árboles debe ubicarse cercana a la línea de la calzada para no interferir con la circulación y flujo peatonal. Se observan **árboles** desalineados que se ubican en el tramo definido como ruta accesible, cercanos a los sectores de cruces. Interfieren linealmente con esta ruta que se proyecta de un extremo a otro. Esta situación se repite en varios tramos. Los árboles ubicados en el eje de la ruta accesible y en los sectores de aproximación a los cruces debieran ser retirados.

Los alcorques de los árboles deben estar enrasados con el pavimento.

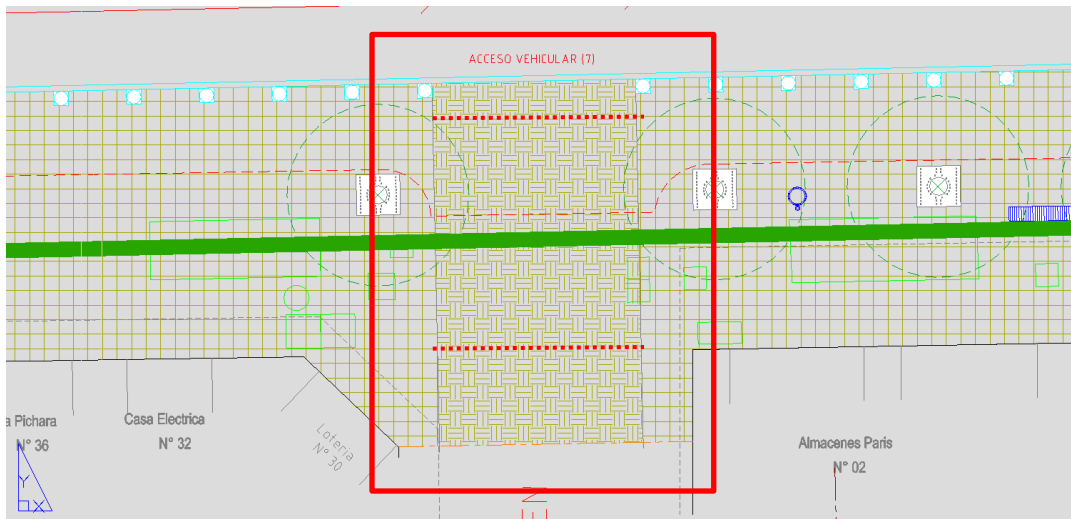
Ej. Tramo San Antonio | Alameda – Moneda Vereda Poniente

CAMBIOS DE PAVIMENTO

No corresponde **cambio de pavimento** en los sectores de acceso vehicular. La vereda debe mantener continuidad de su materialidad y pendiente al menos en el ancho definido como ruta accesible. Esto refuerza la condición de que el peatón tiene preferencia sobre el vehículo en la vereda. Se recomienda demarcar el sector de cruce con paso cebra para aclarar visualmente la preferencia peatonal. En caso de accesos **con alto flujo vehicular** (estacionamientos públicos por ej.) se debe instalar una franja de pavimento táctil de alerta antes y después del cruce en todo el ancho de la vereda. La preferencia en el área de la vereda siempre es peatonal.

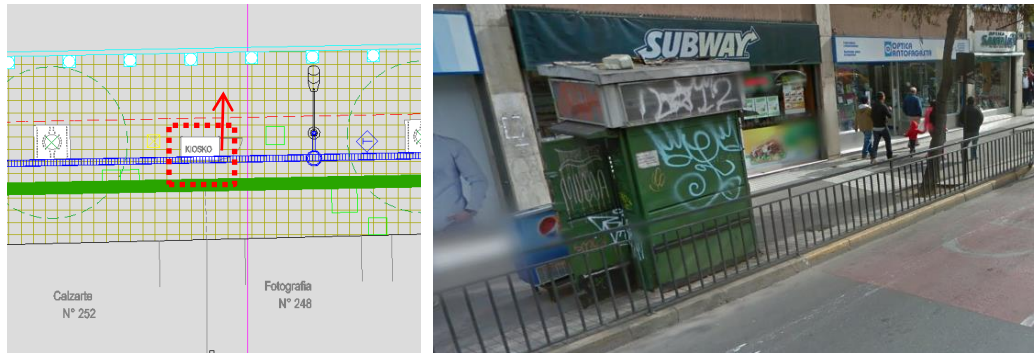
KIOSKOS

Los **quioscos** mantienen su posición original, en algunos casos sobrepasando la línea formada por los alcorques de los árboles, límite de la línea definida como ruta accesible. En la práctica, cuando están abiertos se colocan máquinas de frío o exhibidores de revistas en sus frentes, lo que sumado a las personas que congregan interrumpen la ruta accesible. Desplazarlos hacia la calzada mantendría despejada la franja útil de circulación y no se convertirán en otro obstáculo para personas ciegas y para la circulación general.

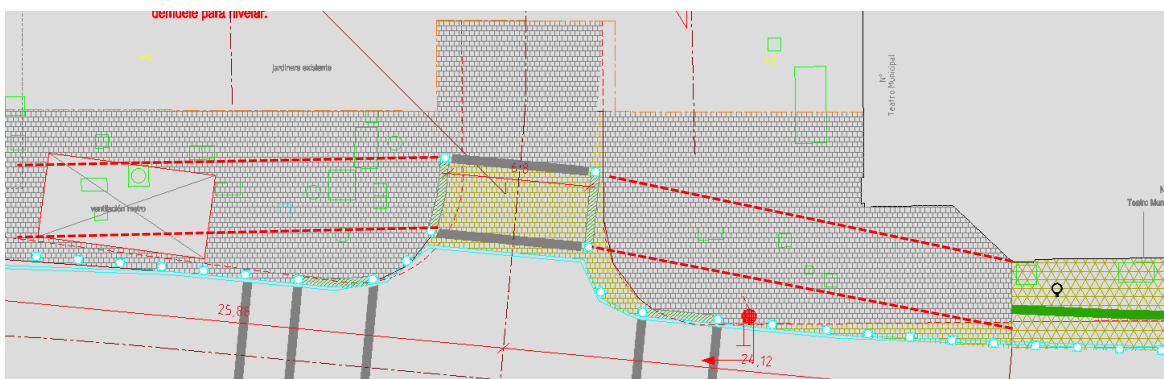
Tramo San Antonio | Moneda – Agustinas Vereda Oriente

CONTINUIDAD DE PAVIMENTO EN RUTA ACCESIBLE (SECTOR TEATRO MUNICIPAL)

Se debe mantener una continuidad de **pavimento estable** (libres de adoquines) en la ruta correspondiente al ancho de la vereda del costado del Teatro Municipal que conduzca hasta el cruce y continúe hasta retomar la vereda que enfrenta. **Mantener un pavimento estable como ruta accesible en sectores patrimoniales con adoquines es una práctica habitual en ciudades de Europa.*

En el sector existe un acceso a los estacionamientos subterráneos, los que requieren urgentemente una franja de alerta en su acceso para alertar del peligro.

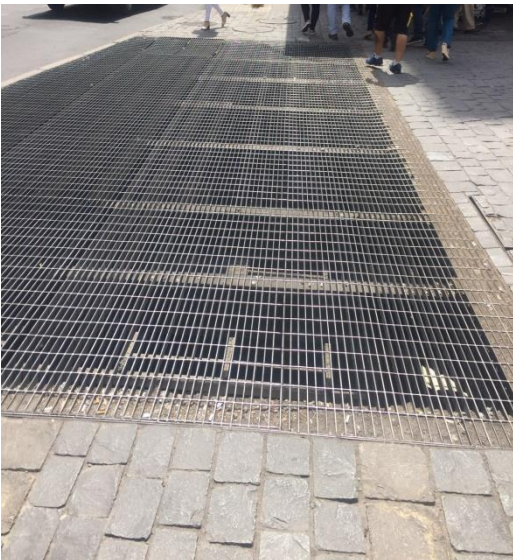
Rejillas actuales frente Teatro Municipal – Ancho entre rejilla 2,5cm

Se observan sumideros de aguas lluvia que miden aprox. 2 x 0,4m y sus rejillas son perpendiculares a la circulación peatonal. Están alineados a lo largo de la vereda pero invadiendo en varios tramos lo que se considera como ruta accesible. El comportamiento actual de esas rejillas muestra en muchos casos las canaletas descubiertas (han desaparecido las rejillas que las cubren) y otras torcidas y levantadas, siendo causa de permanentes accidentes. **Hay que considerar que las rejillas deben permanecer enrasadas al pavimento circundante sin que su instalación produzca resaltes y fijas para evitar lo que ocurre actualmente.**

Las aberturas entre rejillas deberán tener como máximo 1,5 cm de diámetro.

OGUC Art 2.2.8 N° 8. En los pavimentos de las veredas los elementos tales como rejillas de ventilación, colectores de aguas lluvias, tapas de registro, protecciones de árboles, juntas de dilatación, cambios de pavimentos u otros de similar naturaleza, no podrán tener separaciones mayores a 1,5 cm entre sí, deberán ubicarse a nivel del pavimento y, en caso de contar con barras o rejas, éstas deberán disponerse en forma perpendicular al sentido del flujo peatonal. Asimismo, tales elementos no podrán estar ubicados en la ruta accesible, en el espacio que precede o antecede a la rampa, ni en la huella podotáctil.

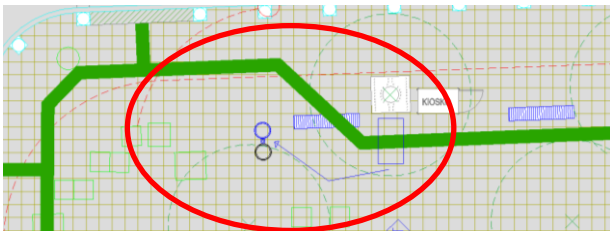
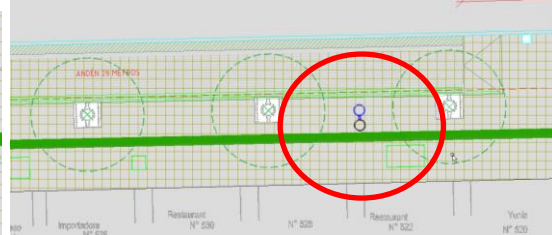
Tramo San Antonio | Merced – Monjitas

Tramo San Antonio | Monjitas – Santo Domingo

Se observa desplazamiento de algunas luminarias o postes existentes a los que se les añadirán luminarias a sectores de circulación peatonal. Estos deben ser alineados cercanos a la calzada, alejándolos de sectores definidos como de circulación y evitar añadir más obstáculos a la ruta. En varios casos las luminarias invaden el sector definido como ruta accesible.

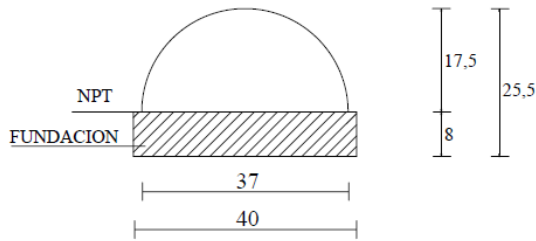
BOLARDOS

Los bolardos o elementos de protección al peatón evitan que los vehículos invadan el itinerario o ruta accesible. Se recomienda un diseño redondeado y sin aristas y en ningún caso estos deben ser ubicados en forma perpendicular a la circulación peatonal.

Los señalados para el proyecto son de difícil detección, recomendando, tal como dice la OGUC al respecto considerar un contraste cromático que permita ayudar a su detección.

NORMATIVA OGUC; 2.2.8 ART 9 f) Cuando en la remodelación de vías existentes se consulte la acera y calzada al mismo nivel y la solera sea reemplazada por bolardos, se instalará una franja continua de pavimento podotáctil de alerta adyacente a la línea imaginaria que forman los bolardos a lo largo de la vía remodelada y por el lado que corresponde a la vereda. En este caso, los bolardos consultarán una aplicación de color que contraste con el pavimento de la vereda pudiendo tener dimensiones inferiores a 1 m, no pudiendo colocarse en la ruta accesible ni en la zona destinada al cruce para peatones.

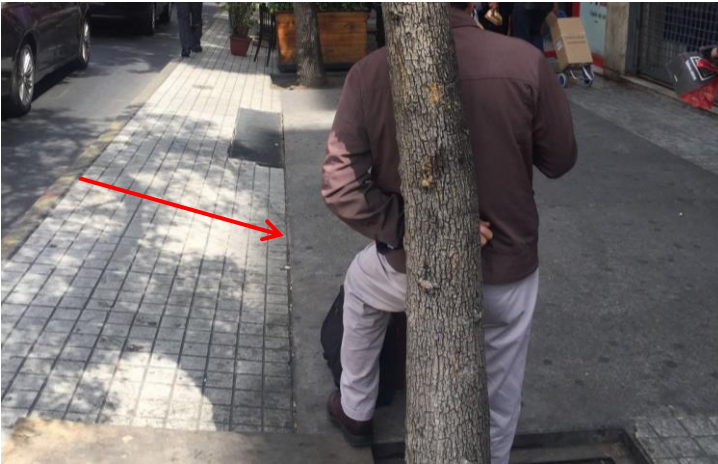
Pendiente transversal actual en calle San Antonio

La pendiente transversal de las veredas es un factor determinante en la buena circulación de personas con movilidad reducida, debiendo respetarse el máximo de pendiente tolerable de 2%.

OGUC Art. 3.2.5 La pendiente transversal de la vereda no será menor de 2%.

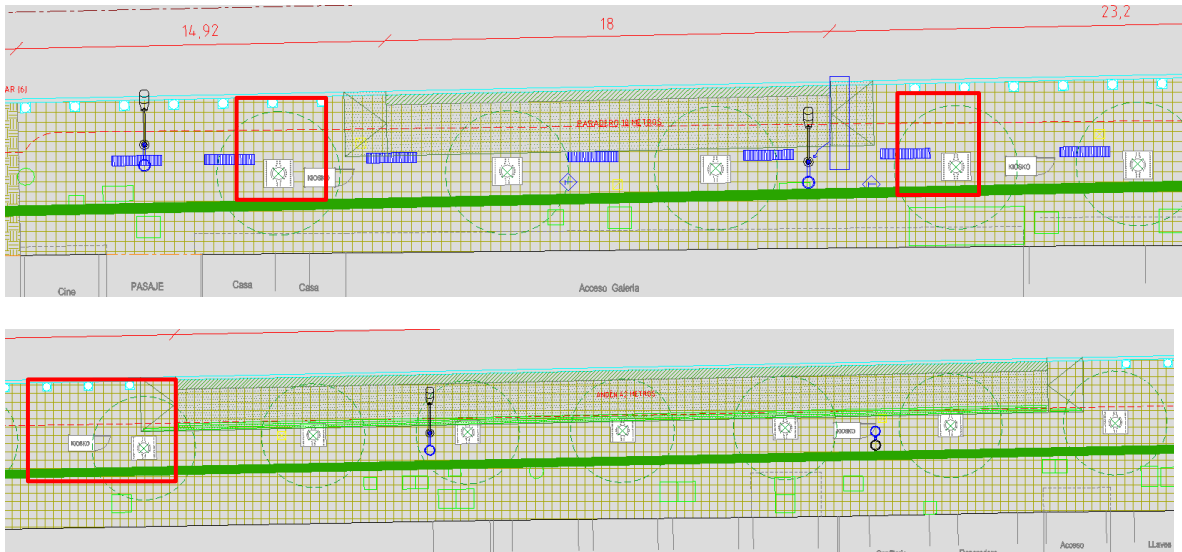
Paraderos de 42 y 18m.

Si bien los paraderos se encuentran ubicados fuera de la ruta accesible, estos deben estar conectados a ésta sin desniveles ni obstáculos. Los quioscos o cualquier elemento que se interponga deben ser alejados de los accesos – salidas y desplazados para evitar ser obstáculos en el camino hacia las rampas de acceso a los andenes.

Los paraderos que consideren rampas de acceso deben considerar pasamanos continuos a 70 cm y 95 cm

OGUC 2.2.8 9 c) Los paraderos de locomoción colectiva no podrán obstaculizar la ruta accesible y deberán estar conectados con ésta. En caso que los paraderos se proyecten sobre el nivel de la vereda, o bajo éste, el desnivel que se produzca deberá salvarse mediante rampas antideslizantes que no sobrepasen el 10% de pendiente. La rampa de acceso a los paraderos siempre deberá estar libre de obstáculos. La señalización vertical que identifica al paradero estará ubicada de forma que no obstaculice el acceso al paradero ni el giro en 360° de una silla de ruedas. En todo el largo del paradero que enfrenta a la calzada se deberá instalar el pavimento de alerta, con una aplicación de color que contraste con el pavimento del paradero.

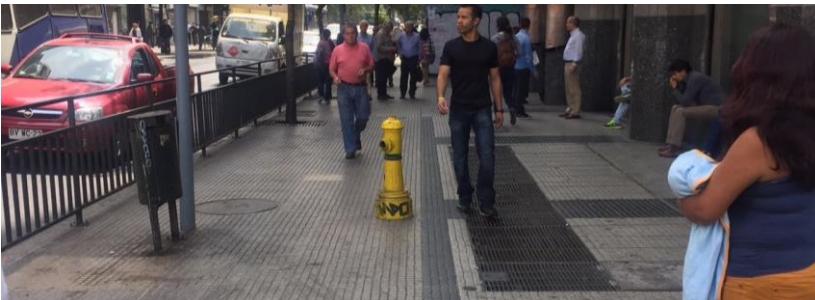
GRIFOS

No hay referencia normativa sobre grifos, pero con el fin de no ser un obstáculo, debiera considerarse comenzar a retirar y desplazar fuera de la ruta accesible. El color amarillo debe contrastar respecto al entorno dónde se ubican.

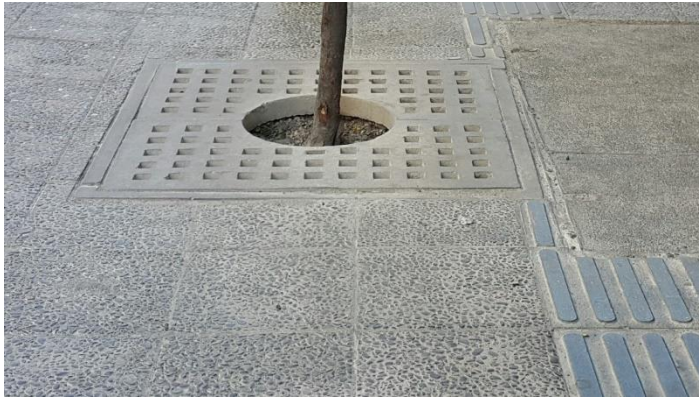
Alcorque en Calle Compañía

OGUC; art 2.2.8 punto 9 d) Cuando se requiera aumentar el ancho de la vereda a todo o parte de la acera, los tazones o platos de riego de los arboles deberán contemplar una protección cuyo nivel corresponda al nivel de la vereda. El elemento usado para esa protección deberá tener contraste cromático respecto del pavimento circundante.

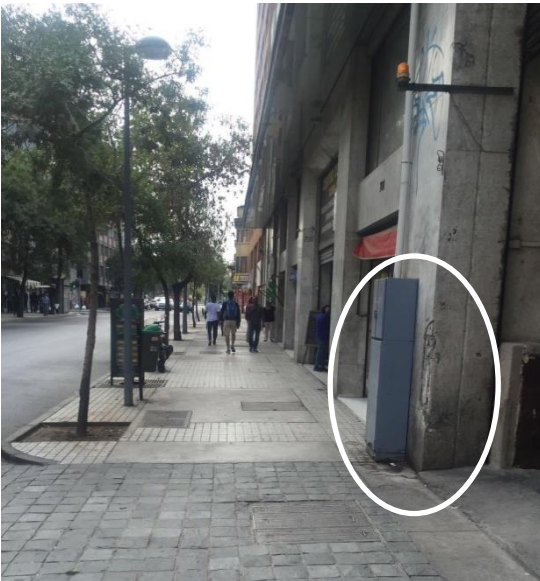
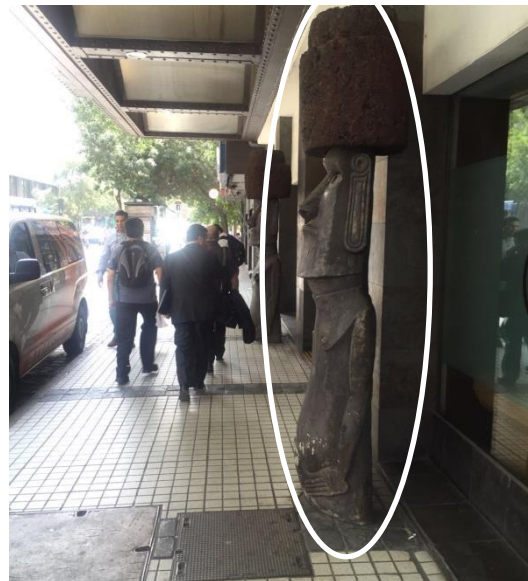
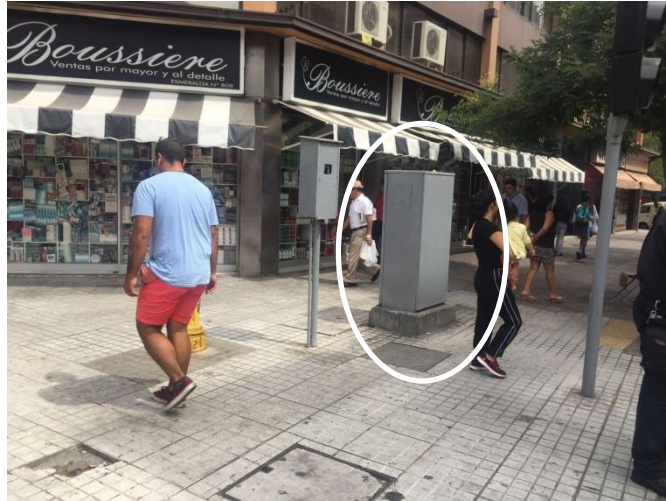
OTROS ELEMENTOS

Se observan otros elementos que están instalados sobre la vereda y en algunos casos adosados a la línea de edificación. Esta línea es el eje de la ruta accesible, independiente si lleva franja táctil de avance debe procurarse mantener despejada las fachadas de elementos que obstaculicen el área peatonal.
