ESTUDIO DE ACCESIBILIDAD EN TRANSPORTE PÚBLICO PARA PERSONAS CON MOVILIDAD REDUCIDA (PMR)

EJE AV. LIBERTADOR BERNARDO O´HIGGINS

DICIEMBRE 2015

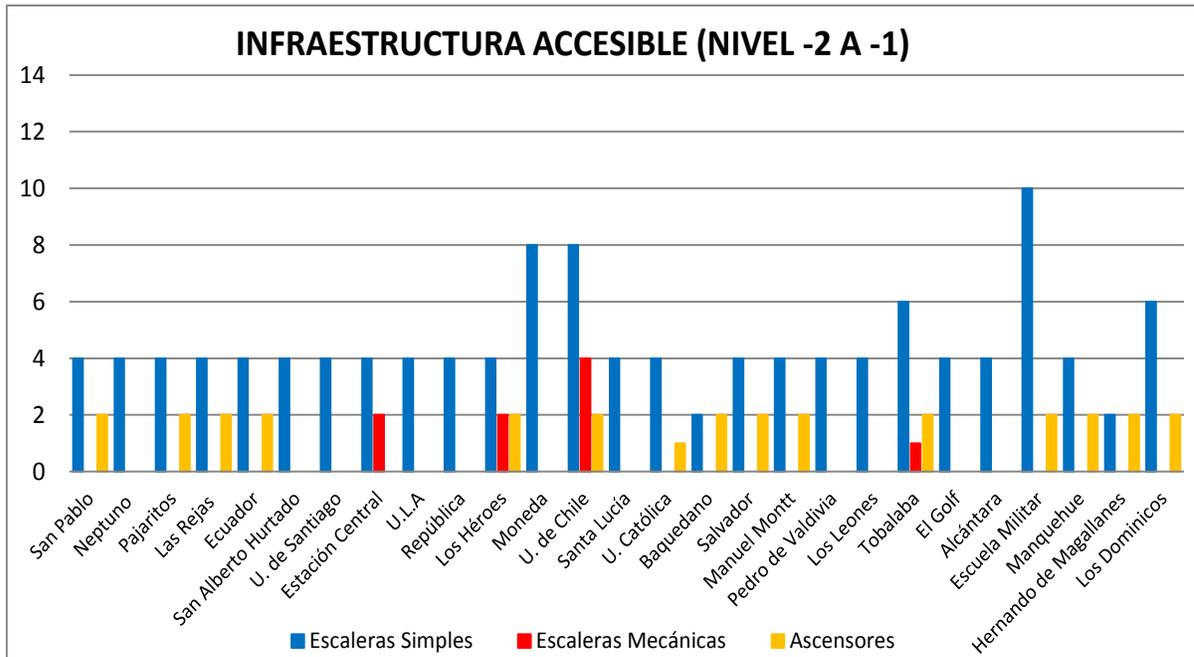
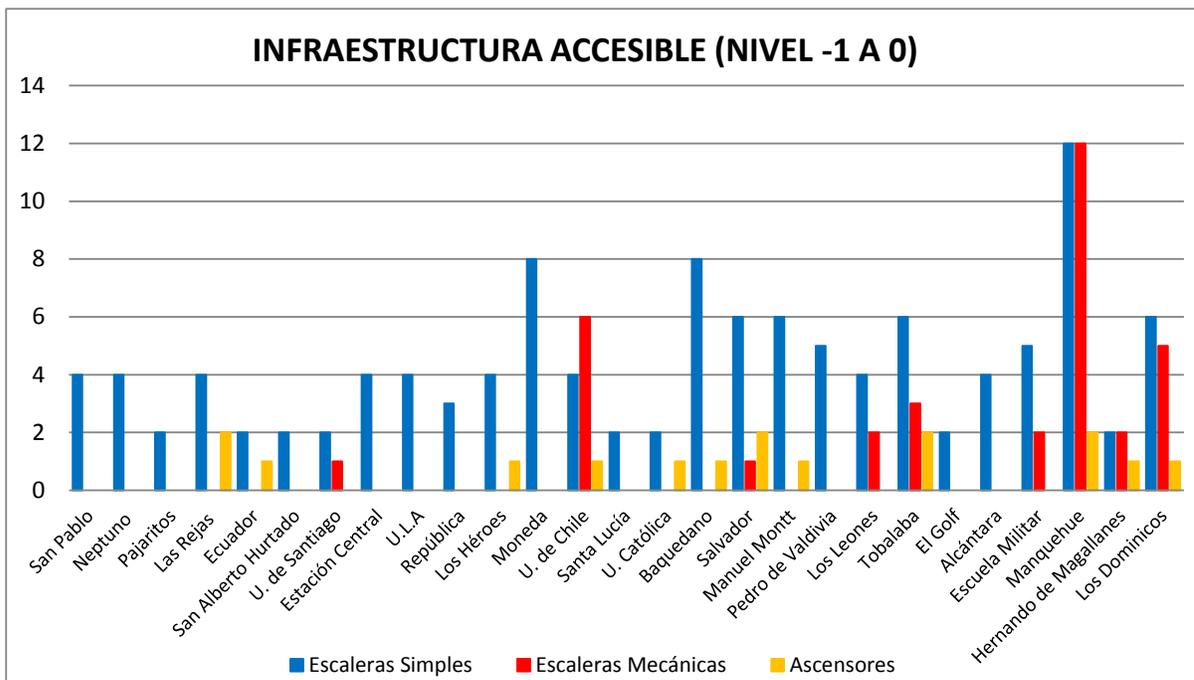
Figura 6.1: Estaciones de Metro Línea 1 (-2 a -1)
Fuente: Resultados trabajo terreno

Figura 6.2: Estaciones de Metro Línea 1 (-1 a 0)
Fuente: Resultados trabajo terreno

Las Figuras 6.1 y 6.2 contienen la cantidad de escaleras simples, escaleras mecánicas y ascensores que posee la línea 1 en cada una de sus estaciones en función de sus respectivos niveles.

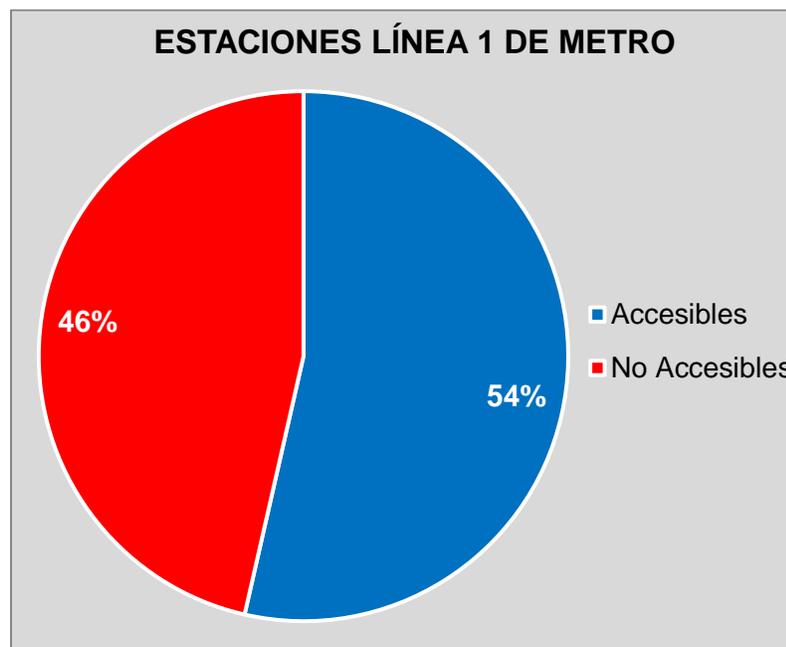
La figura 6.3 muestra la accesibilidad total de las estaciones de Metro de la Línea 1, para efectos de este análisis se consideró como estaciones accesibles a aquellas que contienen ascensores en cada uno de sus niveles, entiéndase niveles desde donde circulan los trenes hasta la superficie.

Figura 6.3: Análisis de estaciones de Metro
Fuente: Resultados trabajo terreno

La Figura 6.3 muestra que la Línea 1 solo cuenta con un 52% de estaciones accesibles para todo tipo de usuario con problemas de movilidad, esto indica que existe una alta necesidad de infraestructura y mecanismos que proporcionen las condiciones mínimas para que una PMR pueda desplazarse sin problemas.

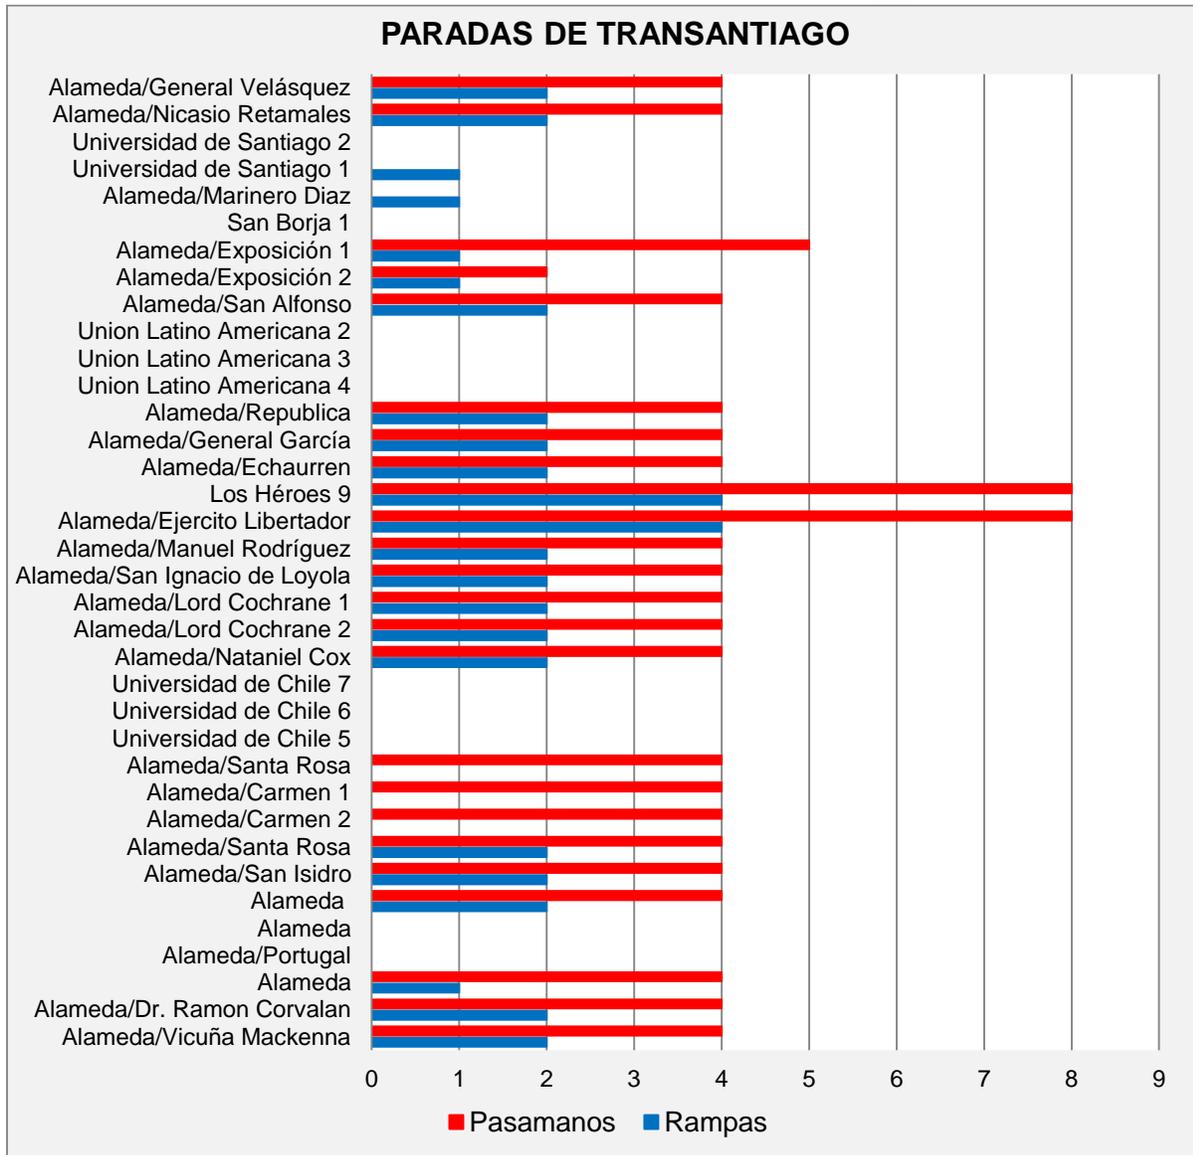
La Figura 6.5 contiene el detalle de paraderos que cuentan con rampas simples y pasamanos, estos se encuentran en el sector sur de Alameda.

Figura 6.5: Paradas sector Sur Alameda
Fuente: Resultados trabajo terreno

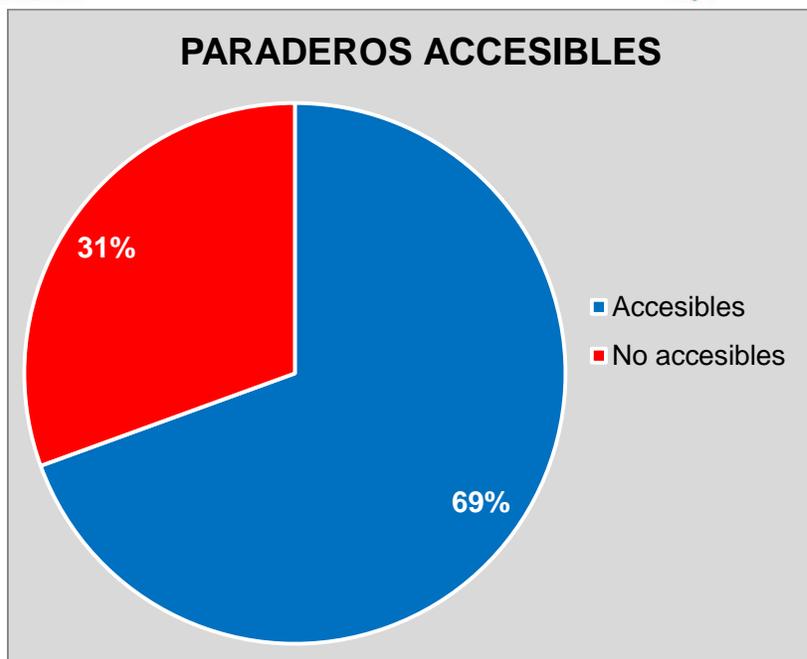
La figura 6.6 muestra la accesibilidad total que contienen las paradas ubicadas en el sector sur del eje Alameda.

Figura 6.6: Paradas sector Sur Alameda
Fuente: Resultados trabajo terreno

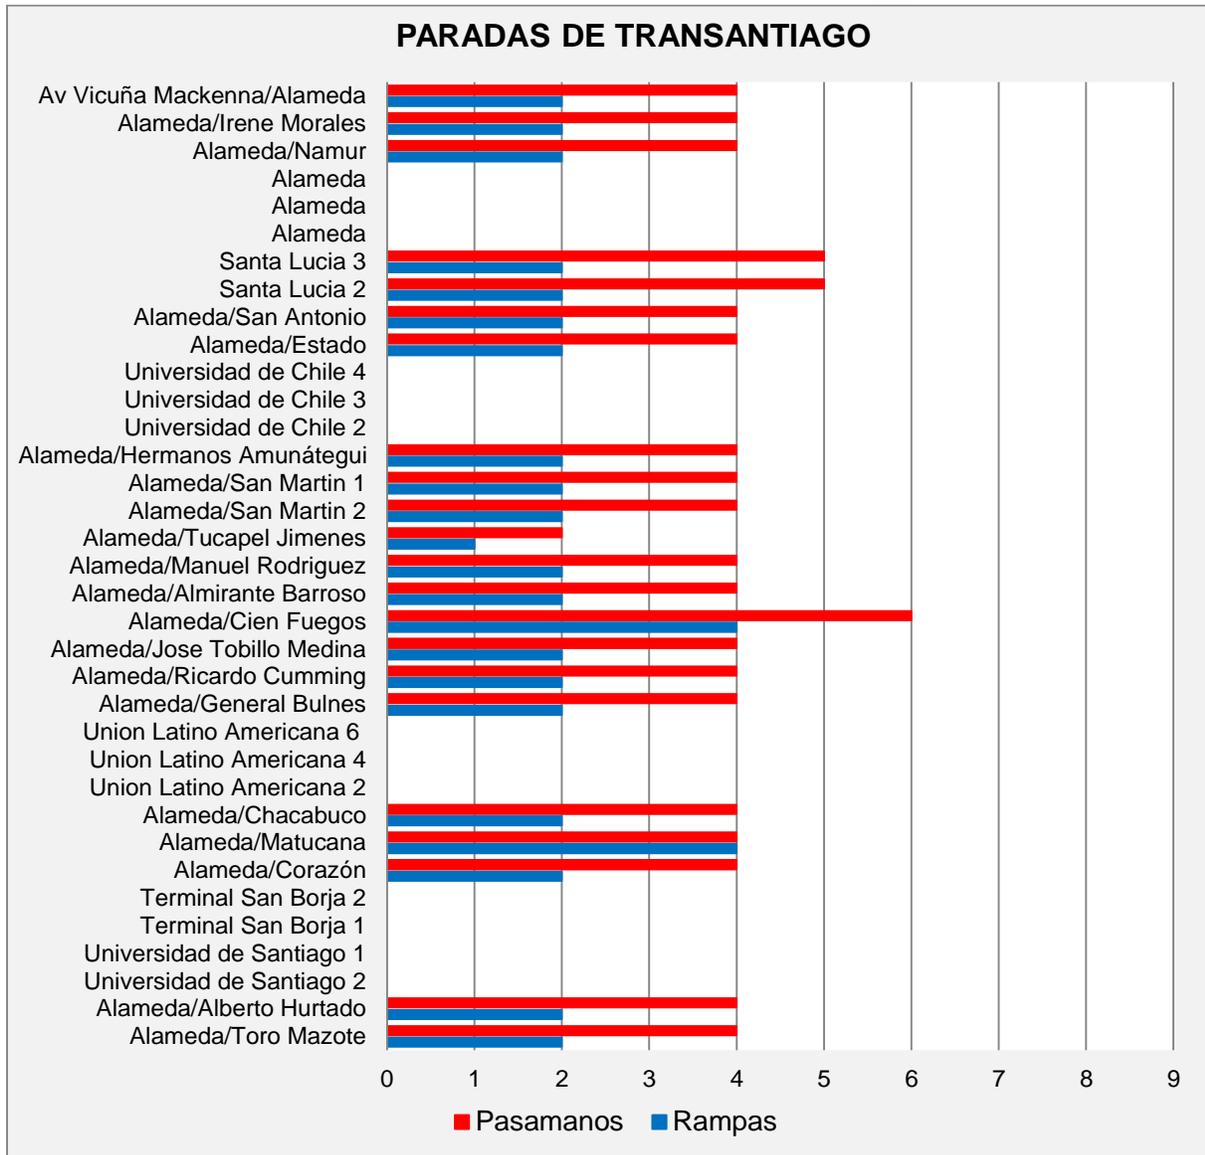
La Figura 6.7 contiene el detalle de paraderos que cuentan con rampas simples y pasamanos, estos se encuentran en el sector norte de Alameda.

Figura 6.7: Paradas sector Norte Alameda
Fuente: Resultados trabajo terreno

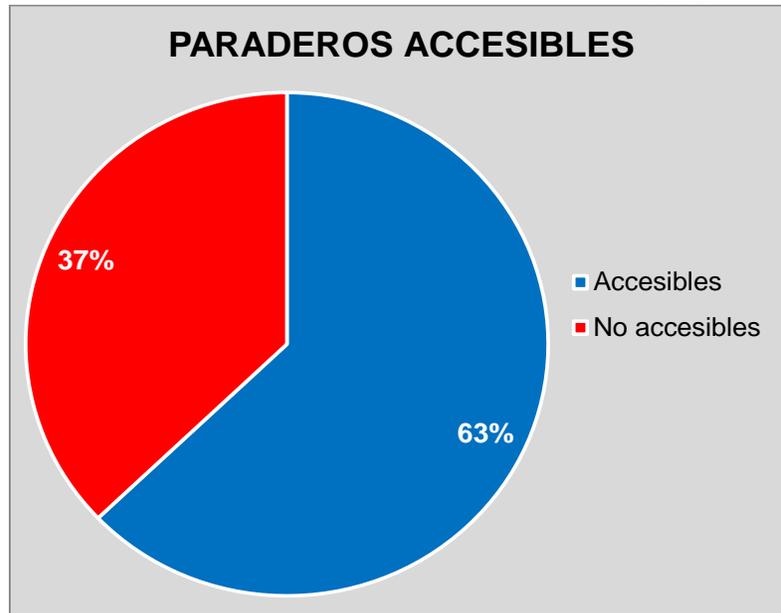
La figura 6.8 muestra la accesibilidad total que contienen las paradas ubicadas en el sector Norte del eje Alameda.

Figura 6.8: Paradas sector Norte Alameda
Fuente: Resultados trabajo terreno

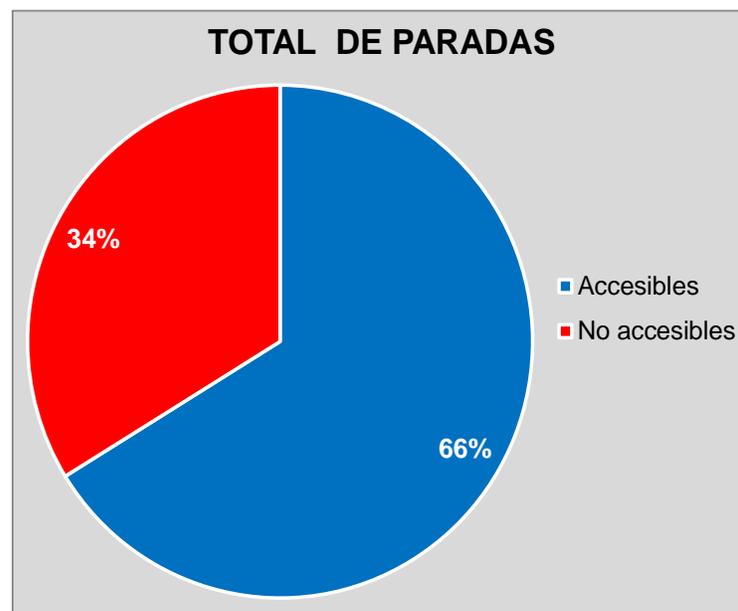
La figura 6.9 muestra la accesibilidad total que contienen las paradas en el eje de Avenida Libertador Bernardo O'Higgins

Figura 6.9: Accesibilidad total de paradas, Eje Alameda
Fuente: Resultados trabajo terreno

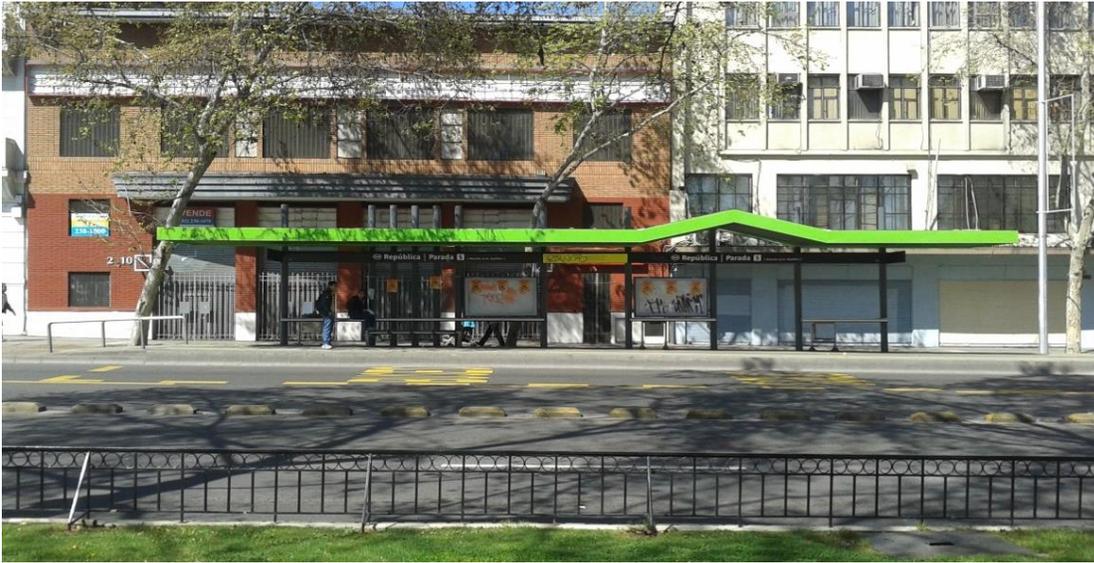
Figura 6.10: Paradero accesible a PMR, República
Fuente: Resultados trabajo terreno

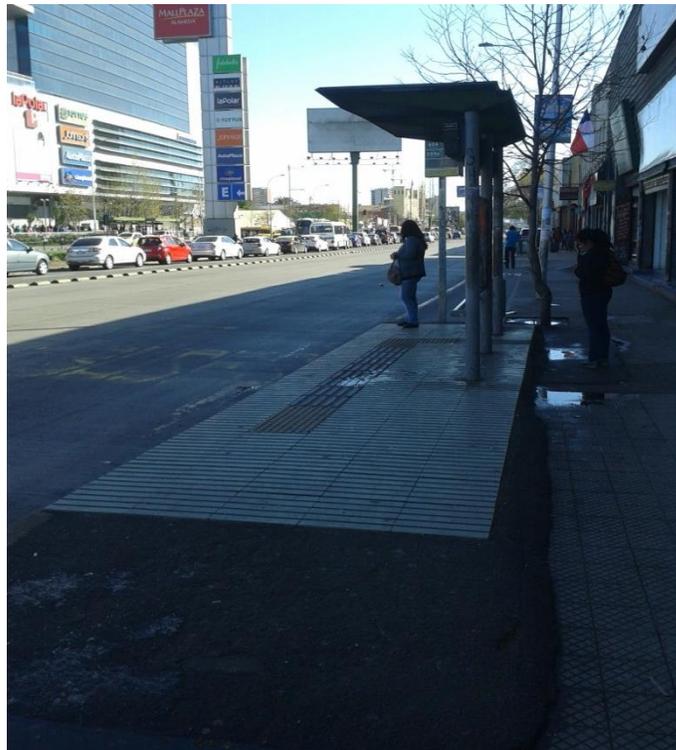
Figura 6.11: Paradero inaccesible a PMR, Estación Central
Fuente: Resultados trabajo terreno

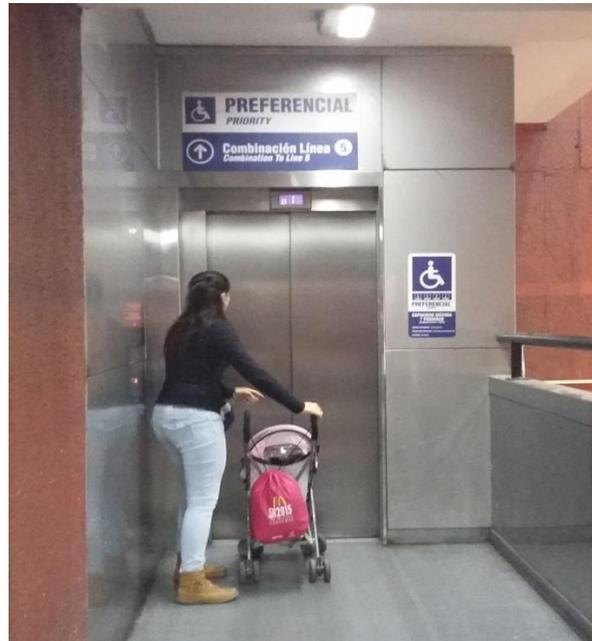
Figura 6.13: Estación Baquedano (accesible)
Fuente: Resultados trabajo terreno

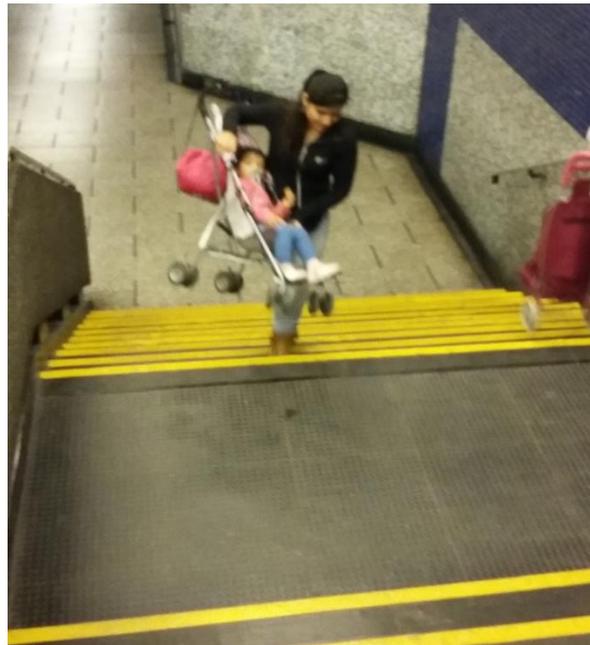
Figura 6.14: Estación Unión Latino Americana (inaccesible)
Fuente: Resultados trabajo terreno

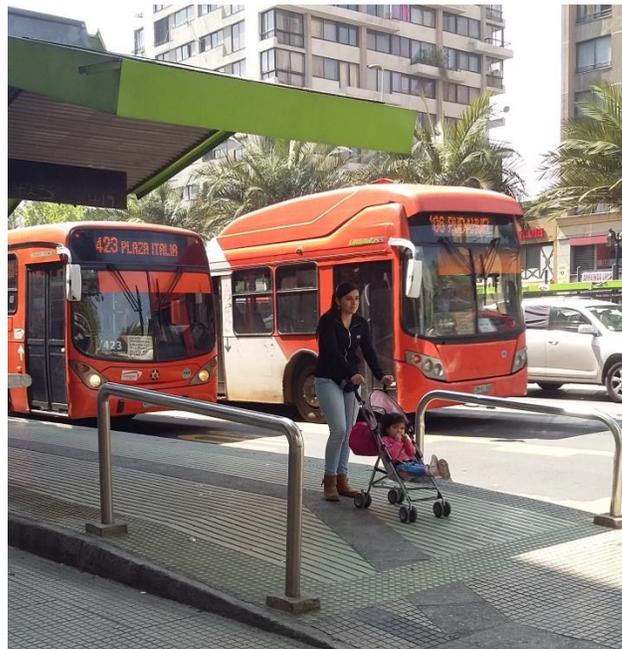
Figura 6.18: Paradero Plaza Italia (accesible)
Fuente: Resultados trabajo terreno

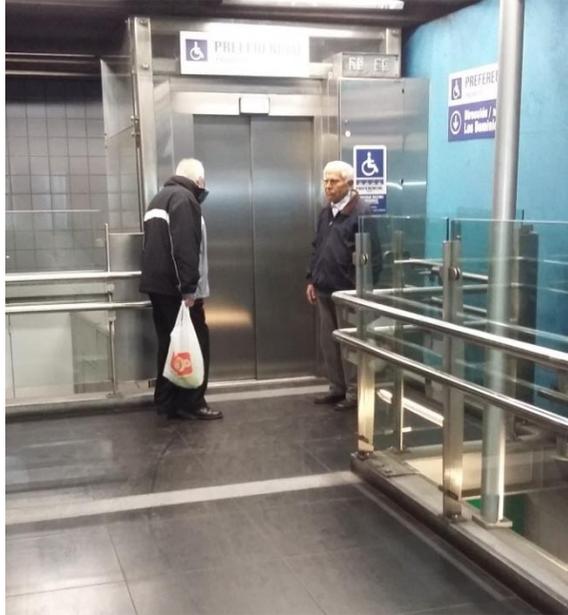
Figura 6.20: Estación Las Rejas (accesible)
Fuente: Resultados trabajo terreno

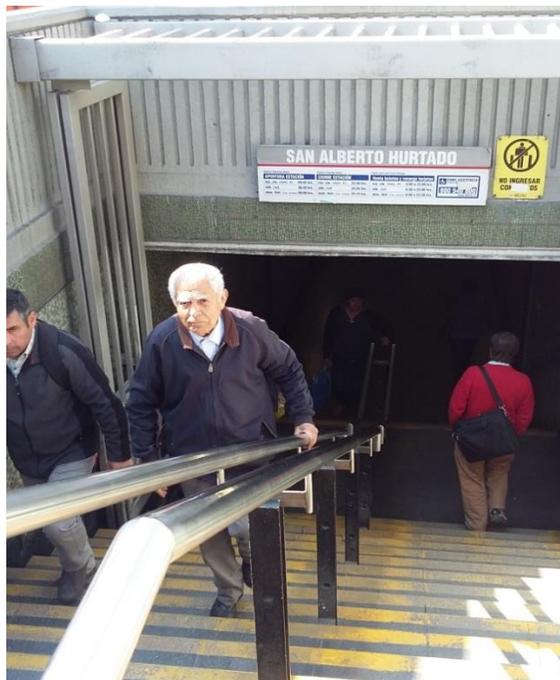
Figura 6.21: Estación San Alberto Hurtado (inaccesible)
Fuente: Resultados trabajo terreno

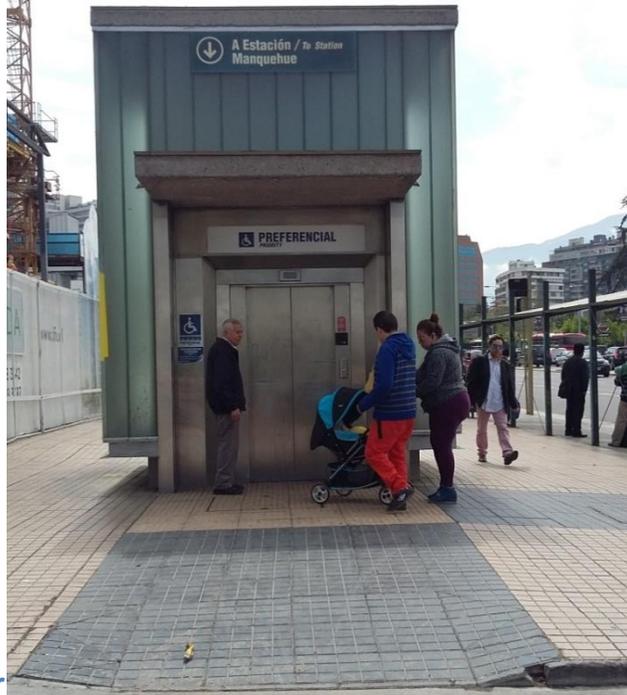
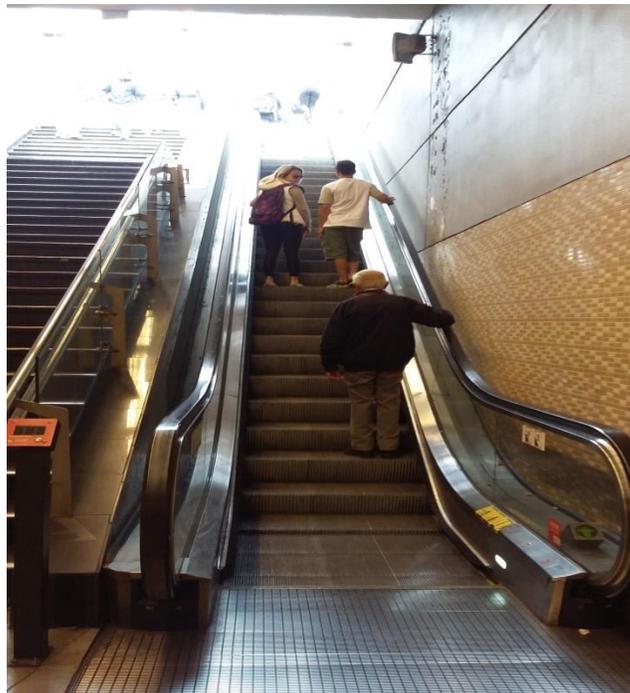
Figura 6.22: Estación Manquehue (accesible)
Fuente: Resultados trabajo terreno

Figura 6.23: Estación Manquehue (accesible)
Fuente: Resultados trabajo terreno

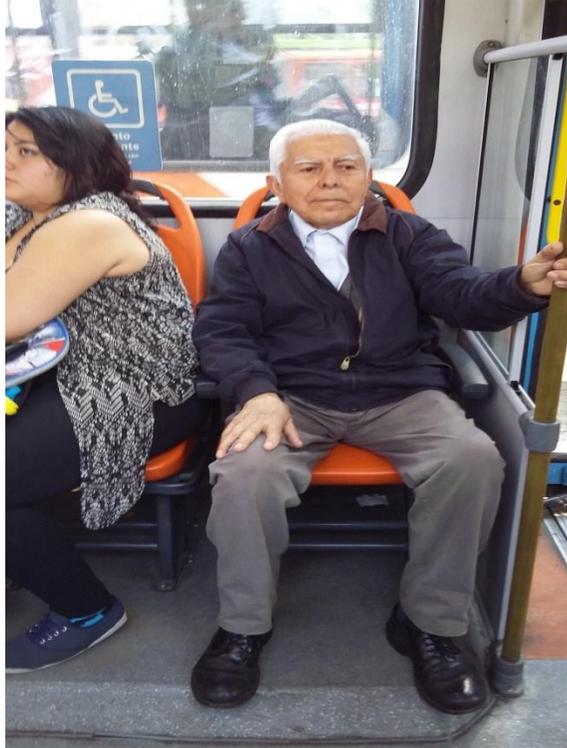
Figura 6.24: Bus Alsacia (accesible)
Fuente: Resultados trabajo terreno

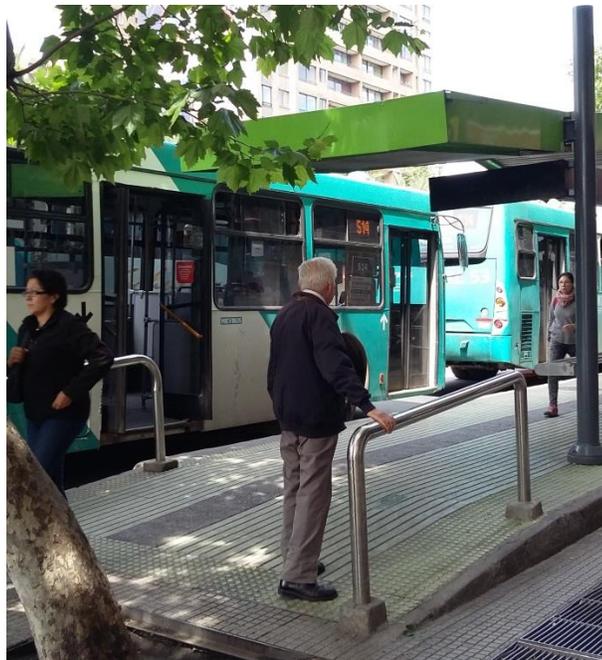
Figura 6.25: Parada Plaza Italia (accesible)
Fuente: Resultados trabajo terreno

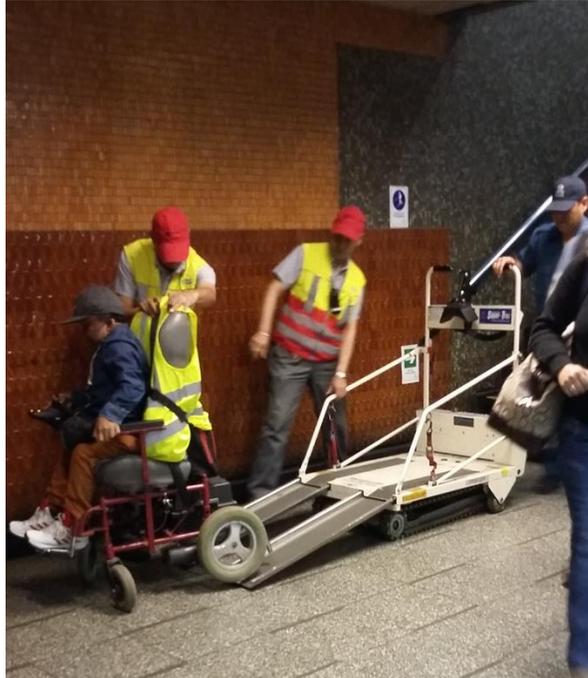
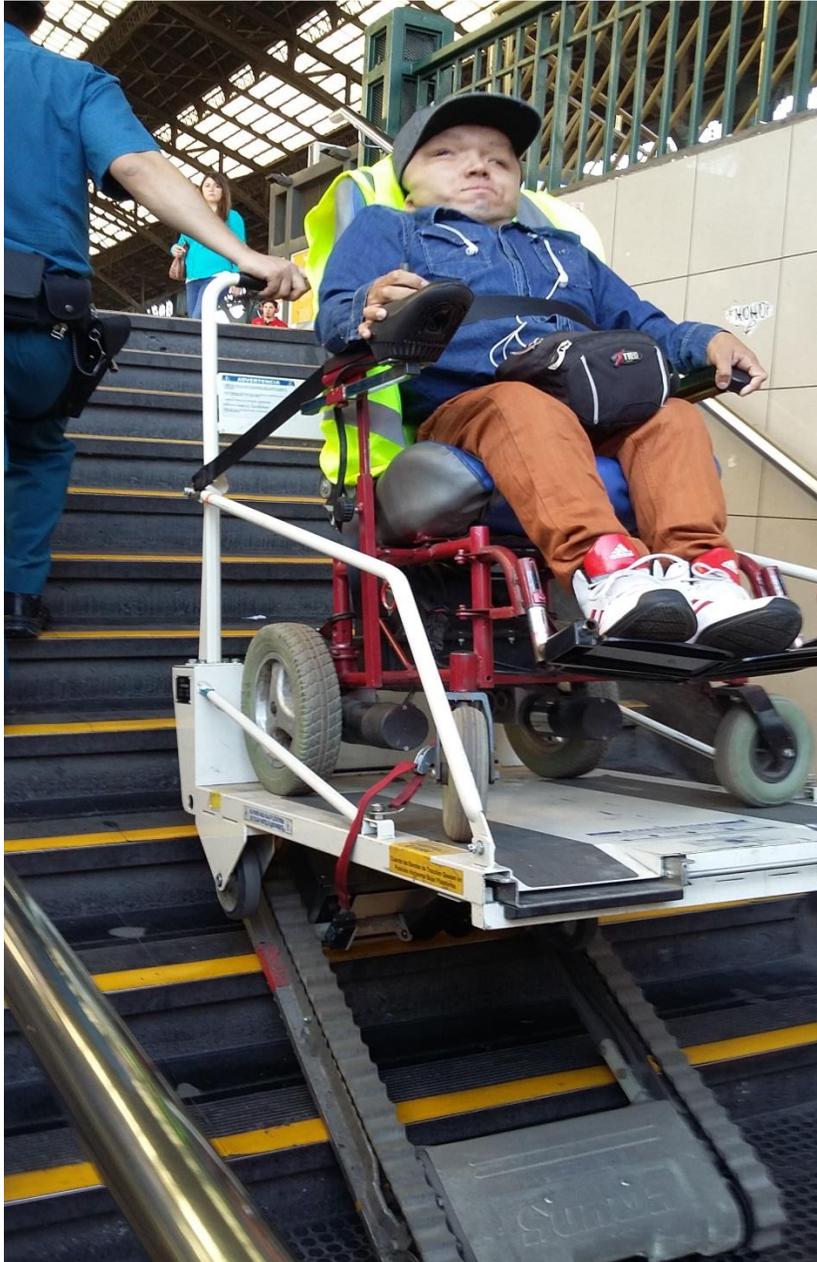
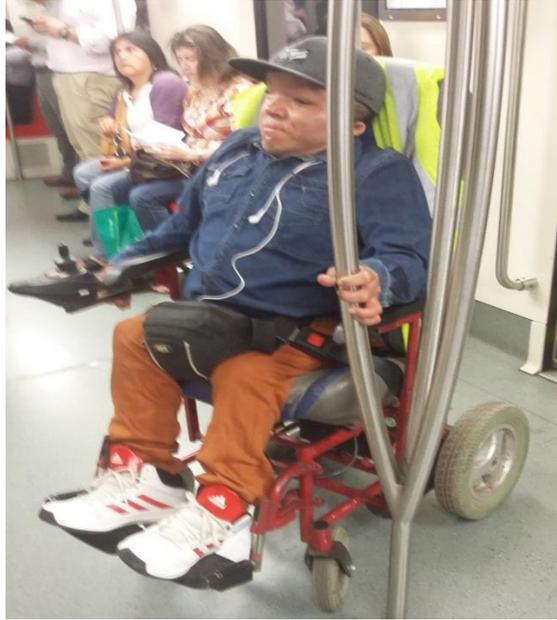
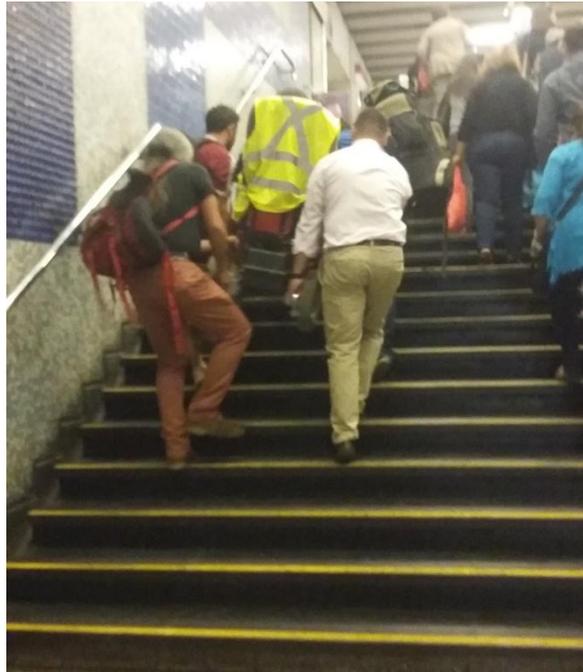
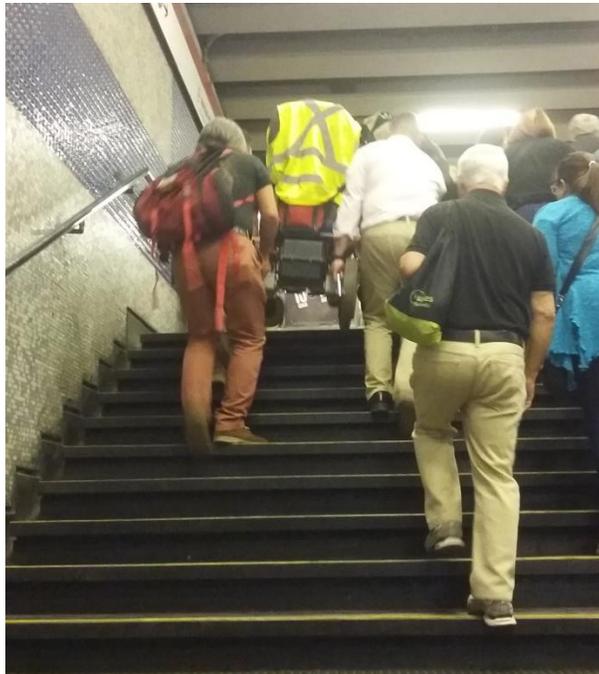
Figura 6.27: Estación Central (inaccesible)
Fuente: Resultados trabajo terreno

Figura 6.28: Estación Central (inaccesible)
Fuente: Resultados trabajo terreno

Figura 6.29: Estación Central (inaccesible)
Fuente: Resultados trabajo terreno

Figura 6.30: Estación Central (inaccesible)
Fuente: Resultados trabajo terreno

Figura 6.31: Estación Central (inaccesible)
Fuente: Resultados trabajo terreno

Figura 6.32: Estación Central (inaccesible)
Fuente: Resultados trabajo terreno

Figura 6.33: Estación Central (inaccesible)
Fuente: Resultados trabajo terreno

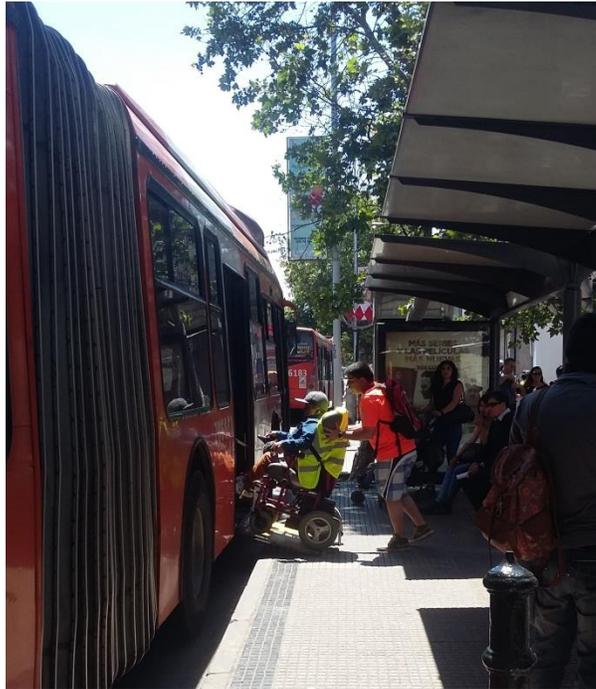
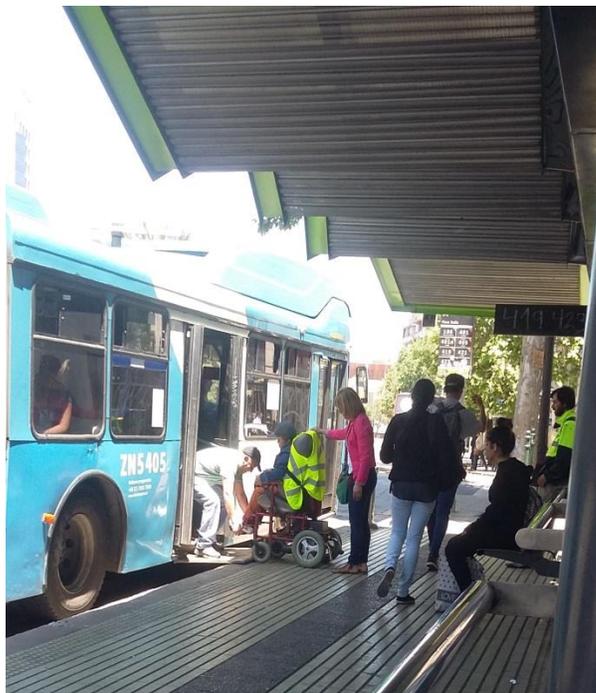
Figura 6.34: Paradero Unión Latino Americana (inaccesible)
Fuente: Resultados trabajo terreno

Figura 6.35: Paradero Unión Latino Americana (inaccesible)
Fuente: Resultados trabajo terreno
