Objetivos específicos

Evaluar las condiciones de las rutas peatonales y accesos a la playa en la costanera de Puerto Varas, desde el cruce con calle Imperial hasta el semáforo calle Los Colonos. Definir un circuito de rutas accesibles, libres de obstáculos y desniveles, que permitan ser recorridas en forma independiente desde cualquier punto de la ciudad o estacionamiento, hasta el ingreso a la playa.

Análisis tramo A

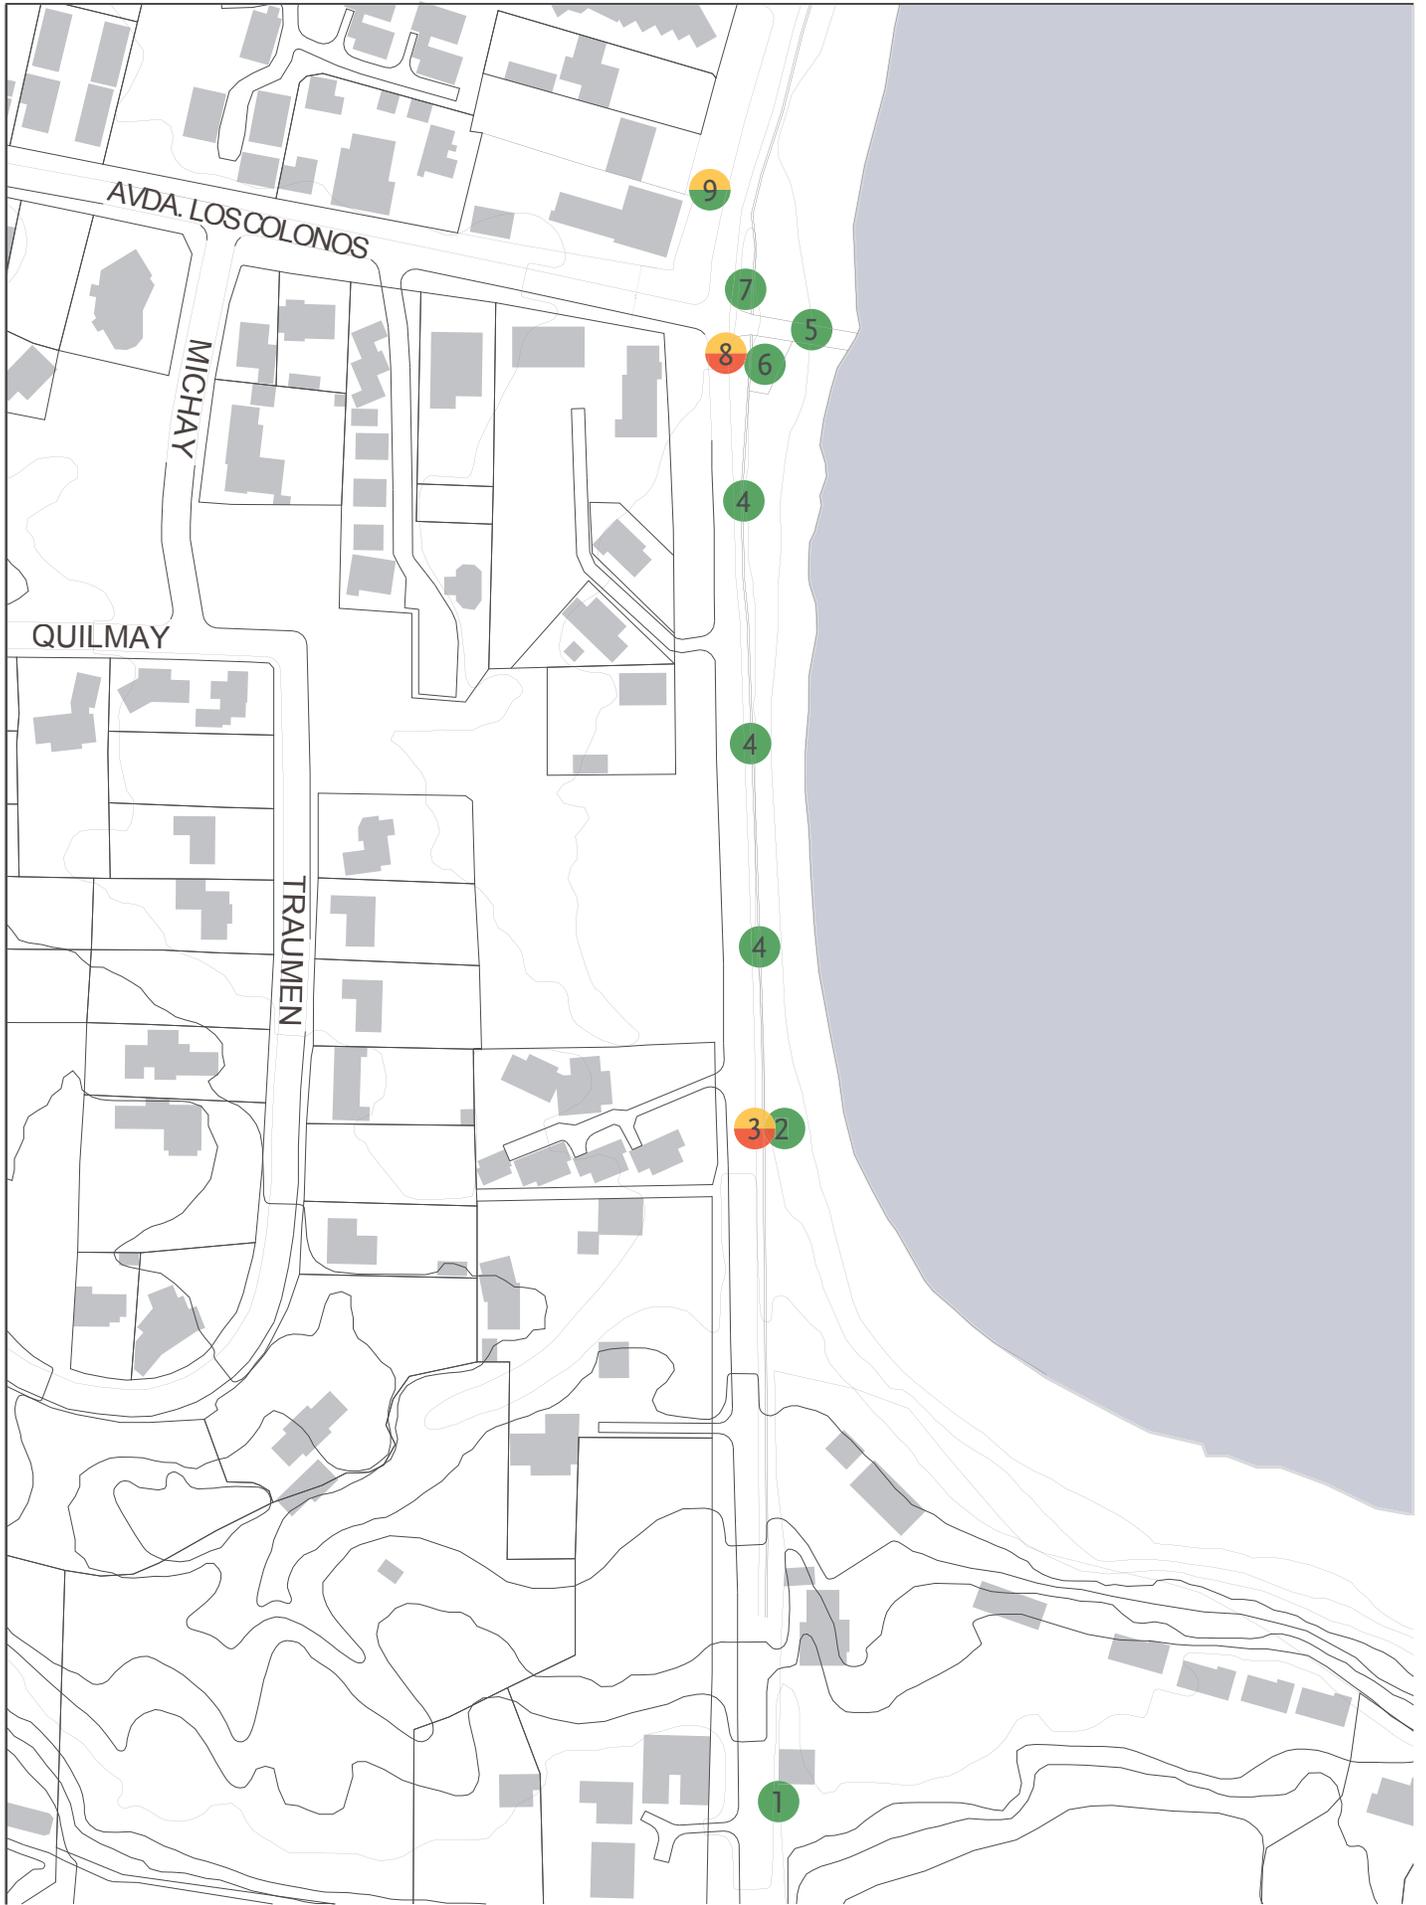
Tramo A

Imagen 1: Vereda no cumple con el ancho mínimo (90 cm).

Imagen 2: Obstrucción de la ruta por poste eléctrico.

Vereda no cumple con el ancho mínimo (90 cm), la escalera está mal instalada y de difícil acceso. Las plantas cubren la mitad de la escalera. No existe acceso universal.

No existe rebaje en ambos costados de la solera en el paso peatonal. No existe franja táctil de advertencia.

Obstrucción de la ruta por alumbrado público y postes eléctricos.

Rampa no tiene la pendiente adecuada, no cuenta con protección en los bordes, ni franja táctil.

La pendiente transversal de la vereda supera el 2%. No tiene franja táctil.

La rampa no está conectada con la vereda inferior.

El ancho del rebaje no coincide con las demarcaciones de la calzada que delimitan el cruce peatonal (ambos costados). La diferencia de nivel no alcanza la cota cero. No cuenta con franja táctil.

Obstrucción de la ruta por postes eléctricos, baldosatáctil mal instalada.

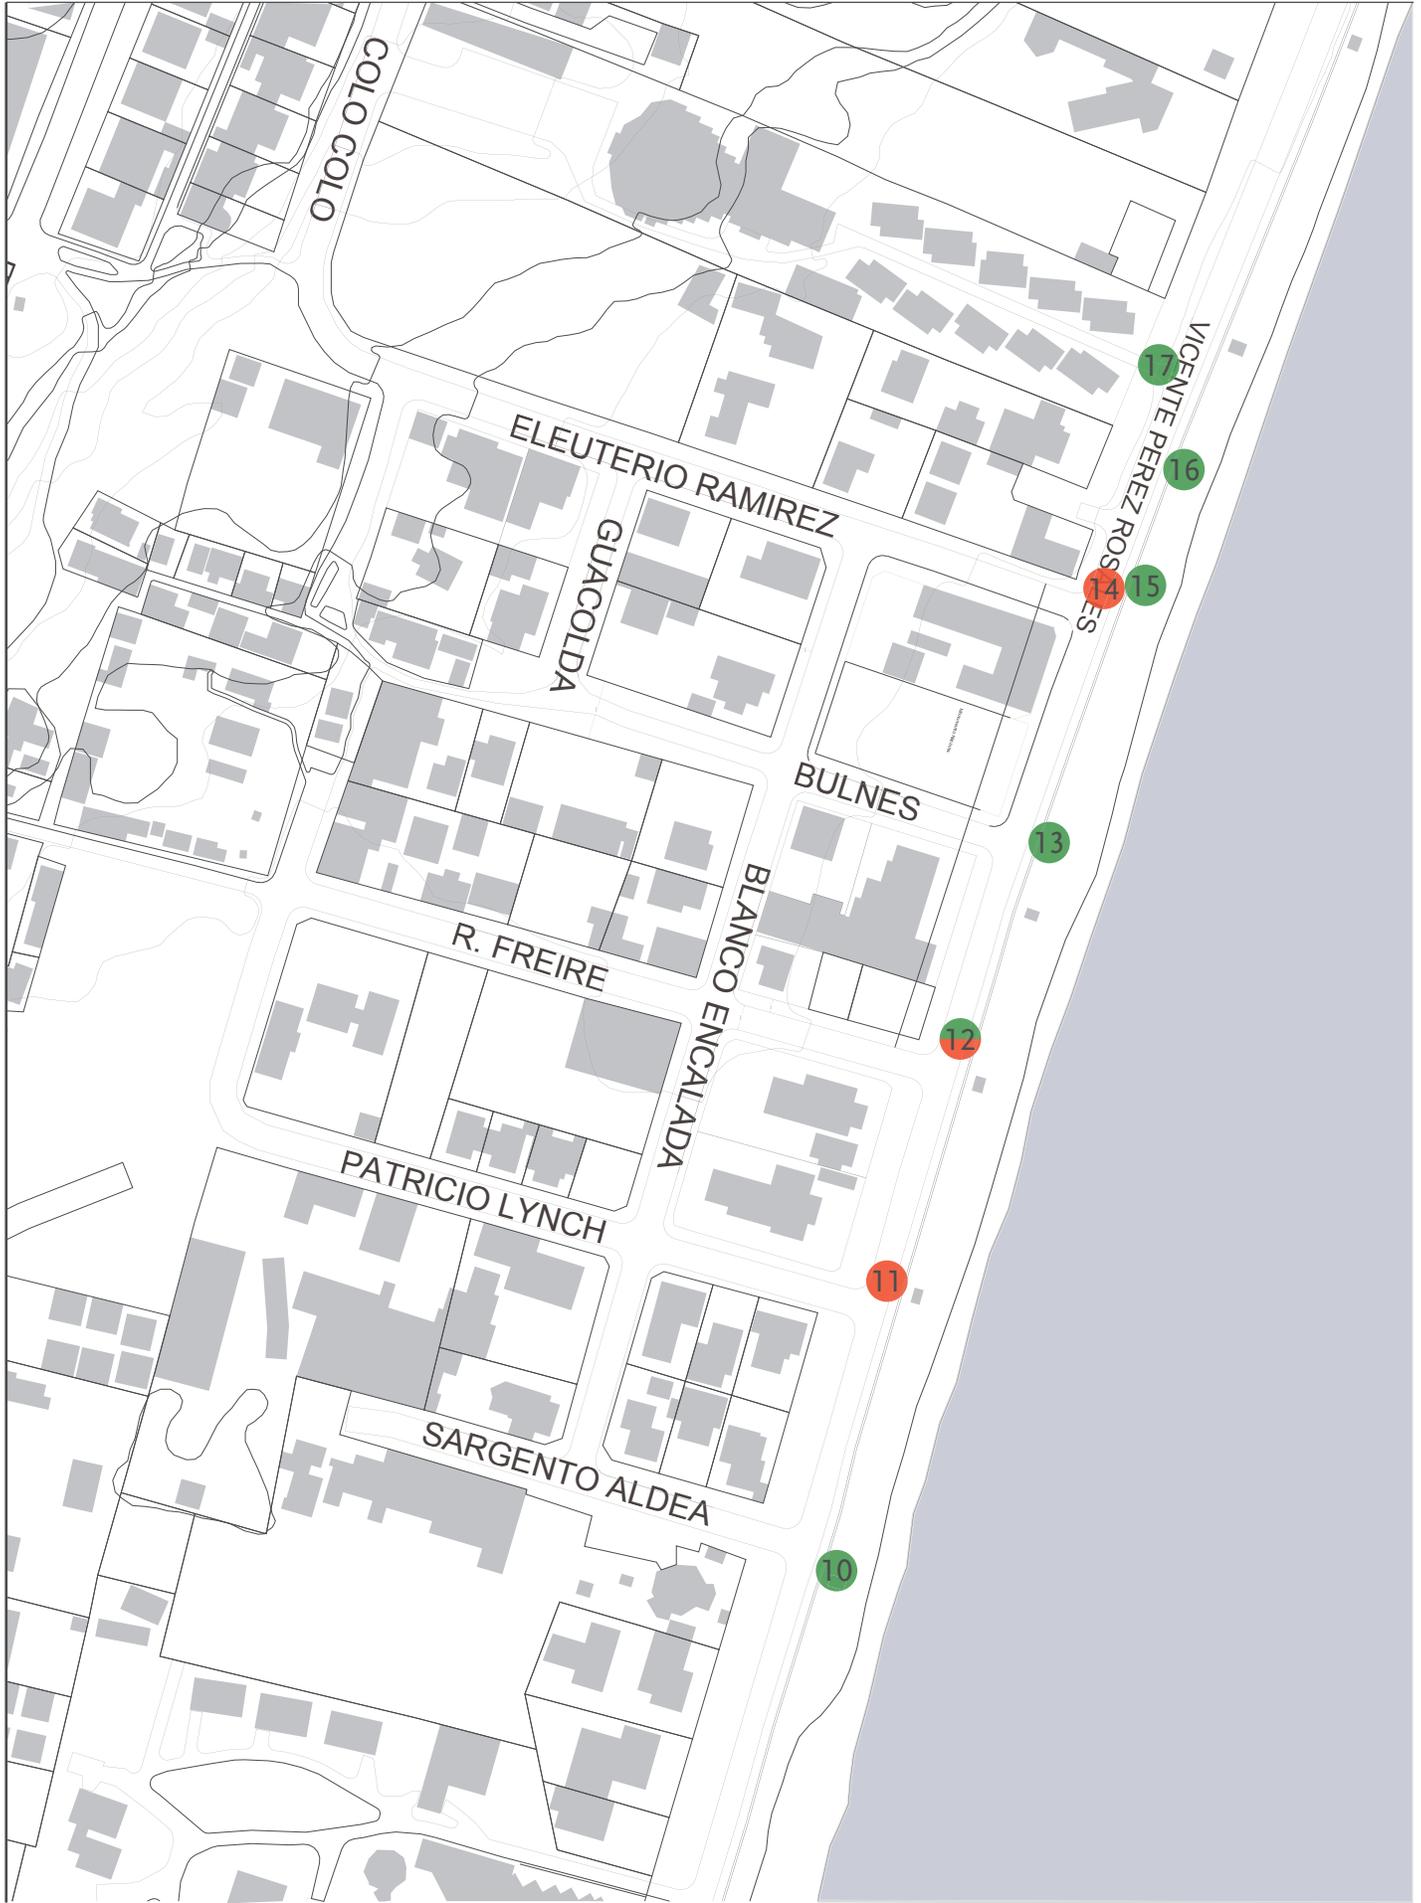
Tramo B

La vereda inferior está obstruida por baños químicos.

El ancho del rebaje no coincide con las demarcaciones de la calzada que delimitan el cruce peatonal. La diferencia de nivel no alcanza la cota cero. No cuenta con franja táctil. Una de las calzadas no cuenta con rebaje.

La calzada de la vereda no tiene rebaje, no hay franja táctil. No existe una continuidad en el pavimento.

La escalera interrumpe la continuidad de la vereda inferior. No existe acceso universal. La contrahuella del primer escalón excede la altura necesaria.

No existe rebaje de la solera en el paso peatonal. No hay franja táctil. El pasto genera discontinuidad entre la vereda y el paso peatonal.

Vereda inferior obstruida por baños químicos. La pendiente transversal de la vereda inferior supera el 2%.

Pavimento en malas condiciones. Error frecuente en el recorrido sur de la costanera.
