Chonchi, 30 de mayo 2016

## DÍA DEL PATRIMONIO – PROVINCIA DE CHILOÉ - LOS LAGOS 29.05.2016

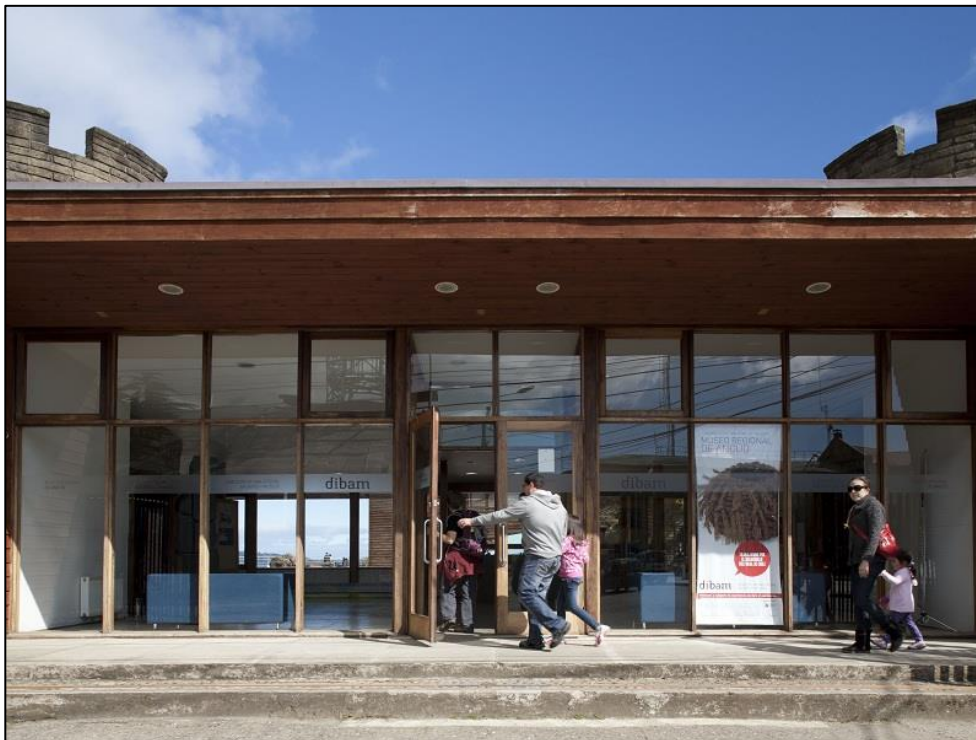
**1.- Museo Regional de Ancud.** Plaza de Armas. Cuenta con rampa de acceso por puerta aparte, mal ubicada por poste, con poca pendiente (indicado con flecha roja). Tiene cine. No sabemos si cuenta con baño accesible y si se puede acceder a todas las salas (poca información en su web). Puertas de vidrio con marco contrastado y banda de color blanco demasiado alta para ser bien percibida por niños o personas de baja estatura (segunda foto). En la misma vereda pero en la siguiente cuadra de la Plaza de Armas existen 2 estacionamientos reservados para PcD (no cumplen ni medidas, señalización, demarcación, sin acceso a vereda y en pendiente, situados frente al Banco de Chile).. Se pintaron con azul pero esta se fue con el tiempo y el clima

Museo Regional de Ancud. Fuente: <http://www.museoancud.cl>

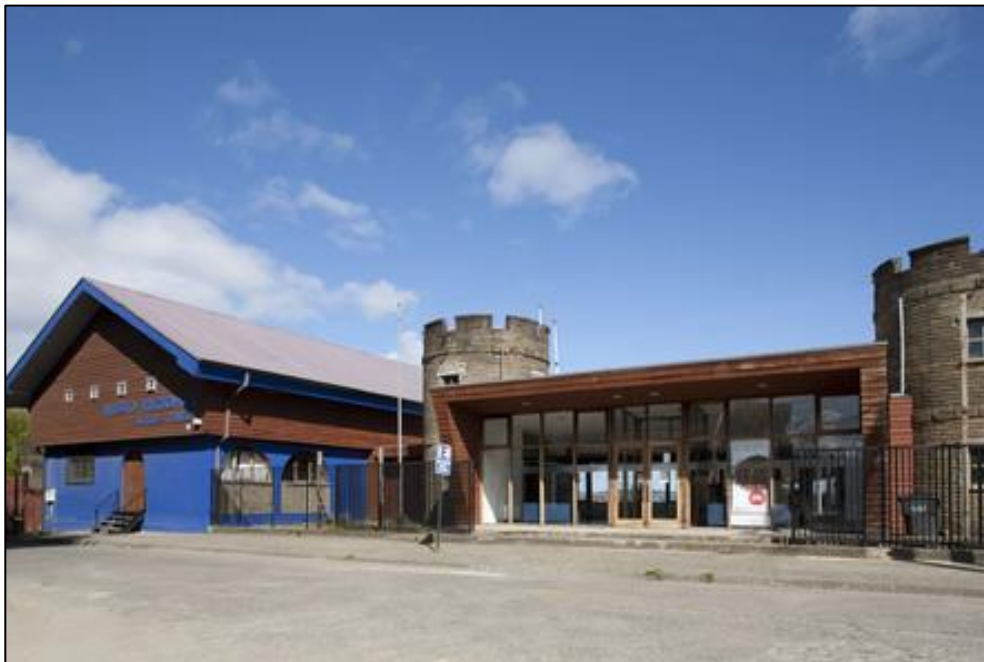
Museo Regional de Ancud. Fuente <http://www.museoschile.cl>

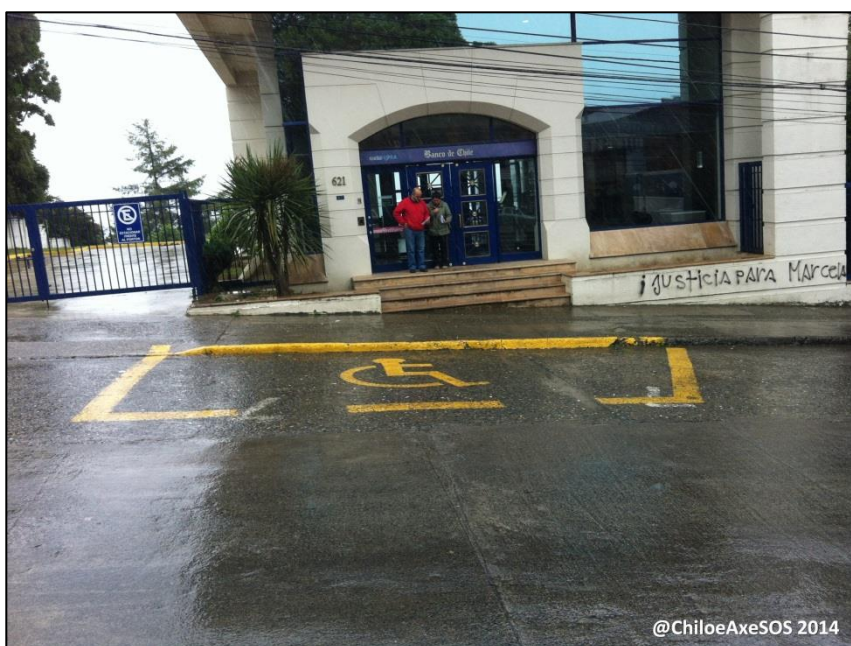
Estacionamientos CL. Libertad, frente a Banco de Chile

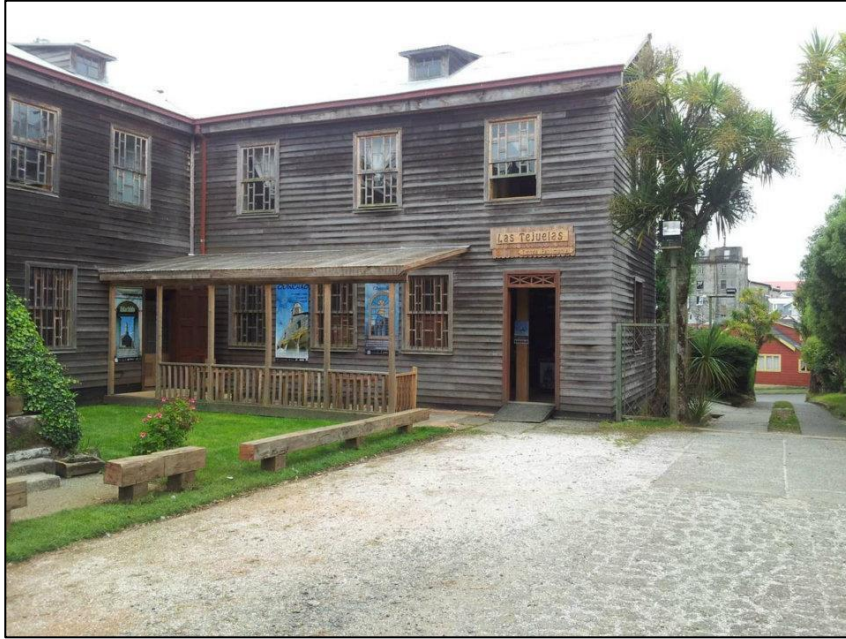
Cuenta con accesos según siguientes imágenes, pero no sabemos más sobre baños, mesones información, medidas sensoriales, etc.

Tienda las Tejuelas. Centro de Visitantes. Ancud. Fuente: Facebook Iglesias de Chiloé FAICH

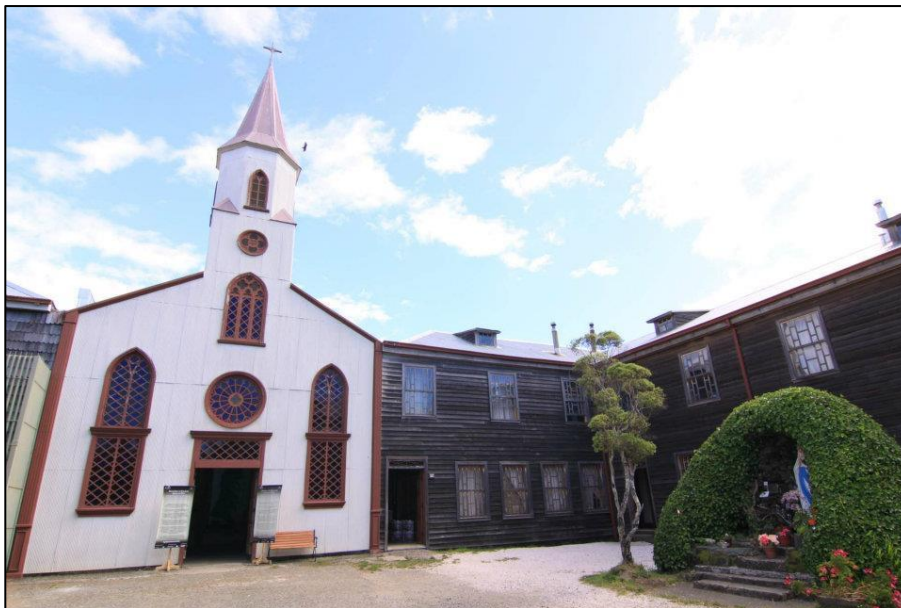
Museo de las Iglesias ex Convento Inmaculada Concepción. Ancud. Fuente Facebook Iglesias de Chiloé FAICH.

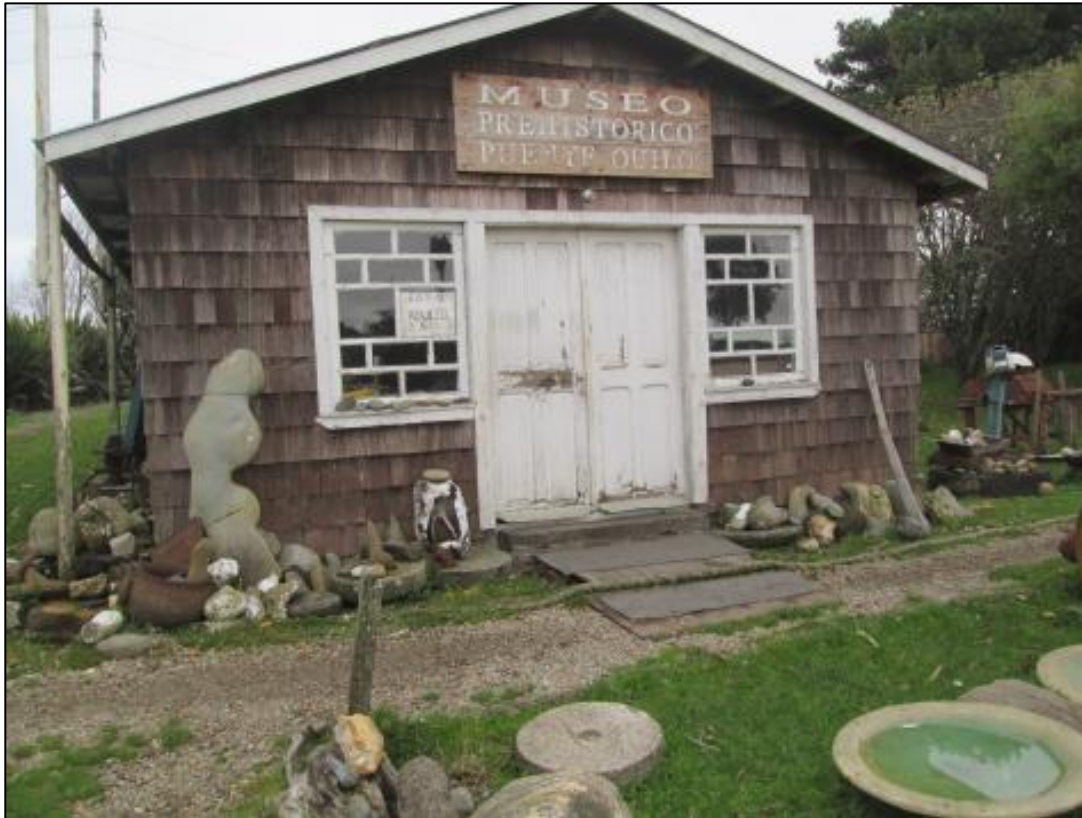
Se aprecia ripio en los senderos, desnivel en entrada. Escaso espacio de desplazamiento y giro. Poca información al respecto. Buscando imágenes en google aparece la siguiente, no sabemos si se ha mejorado pero esta foto sería la que encontraría cualquier interesado.

Museo Arqueológico Puente Quilo. Ancud. Fuente: patagonialoslagos.cl

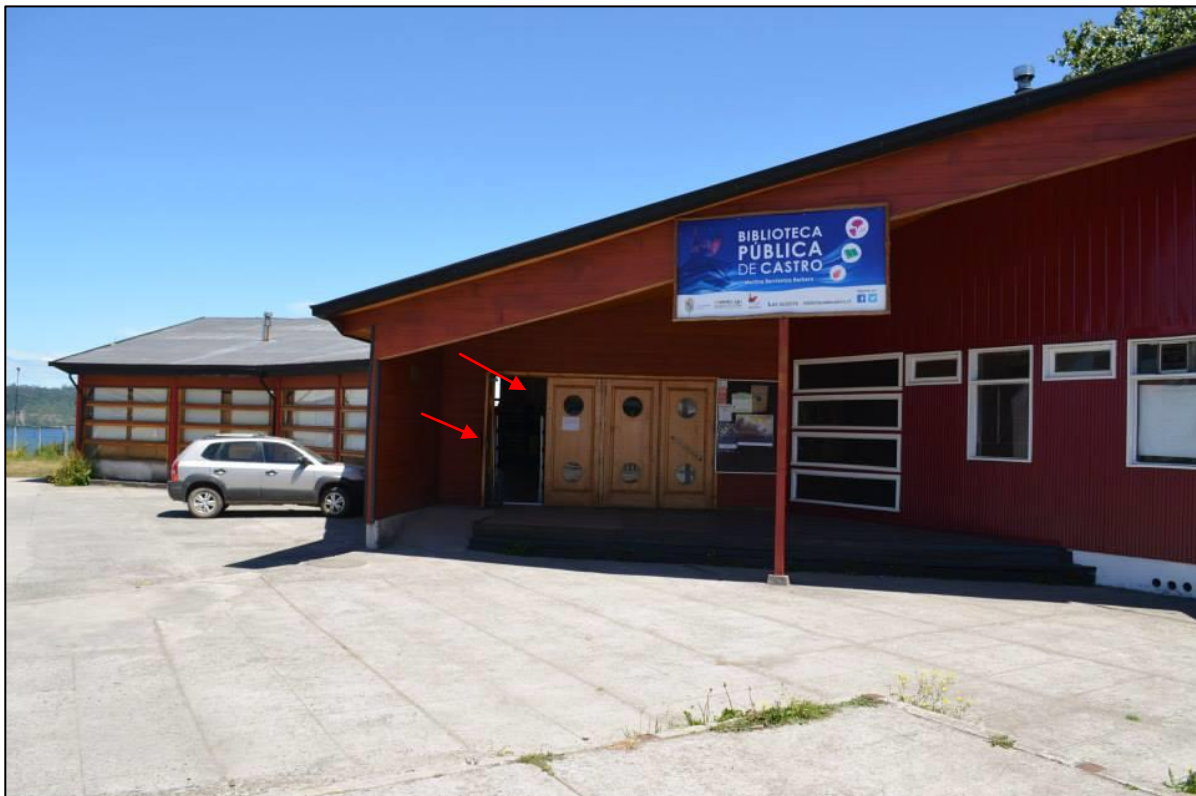
**4.- VII Seminario Desafíos Pendientes. Biblioteca Pública de Castro. No está indicado como accesible** y es cierto. Esta Biblioteca cuenta con rampa que lamentablemente se inutiliza totalmente con el barrido de la puerta. Además, dispone de un sistema de seguridad antirrobo de libros, que inutiliza también la entrada, por ser demasiado angosto y tener desnivel (se puede ver en la foto adjunta, de su propia página). Por lo tanto, se accedería por rampa con puerta principal cerrada y debiendo esperar a alguien para abrir la puerta contigua, sin sistema antirrobo. No cuenta con baño accesible y los existentes (damas y caballeros) son para contorsionistas (de forma rectangular angosta con lavamanos en el medio e inodoro al fondo, mínimos). Mesones de atención altos, repisas muy altas. Tiene una sala de computación y otra sala para actividades, chica, donde se ubicarían sillas. No guardan espacios reservados. Es una lástima porque en ella se realizan muchísimas actividades.

Podría tener perfectamente estacionamiento reservado, pero este es ocupado por funcionarios de la Municipalidad de Castro.

Biblioteca Pública de Castro. Fuente: [www.bibliotecadecastro.cl](http://www.bibliotecadecastro.cl)

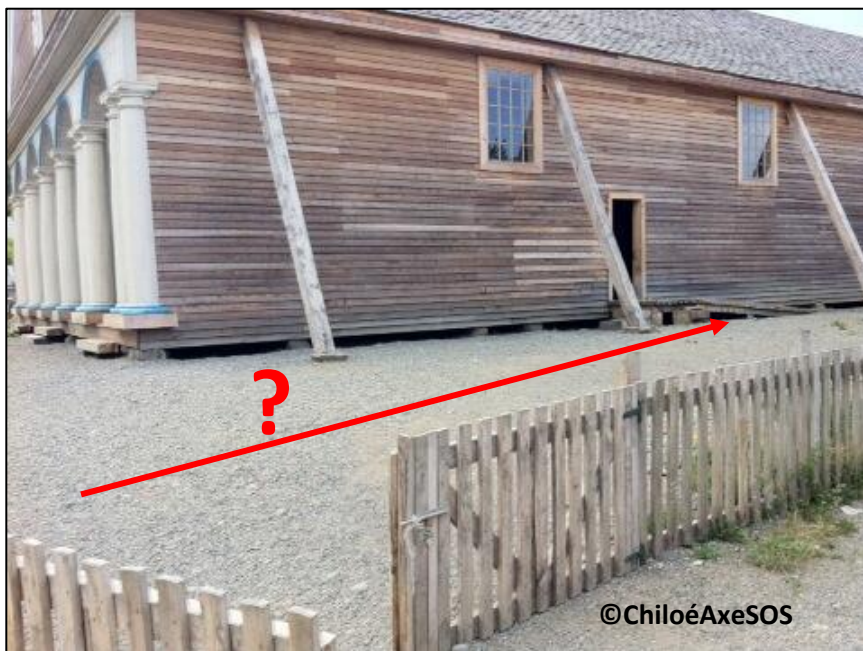
Ambas actividades realizadas en la Iglesia Patrimonio de la Humanidad en Nercón, imaginamos en la nave central. Tiene rampa, pero se llega a ella a través de ripio mediano, no hay sendero. Esta rampa es angosta, precaria, con ligero desnivel en la puerta lateral de acceso, que también es angosta. No hay estacionamiento reservado. Altar y Sacristía con escalones.

Tiene Centro de Visitantes, con un pallet como rampa, aunque no se realizaron las actividades en él.

Iglesia Patrimonio de la Humanidad de Nercón. Comuna de Castro

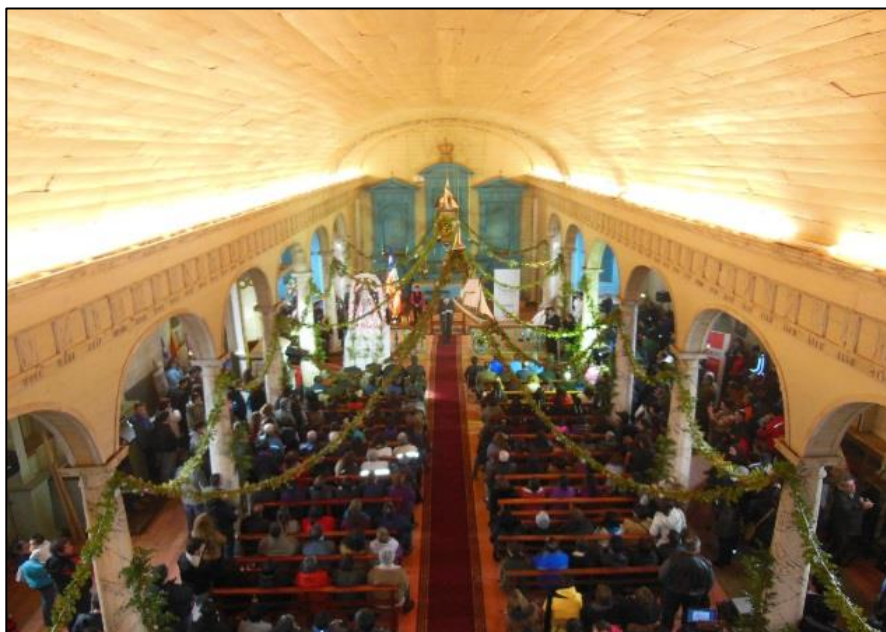
Iglesia Patrimonio de la Humanidad de Nercón. Fuente: notisur.cl

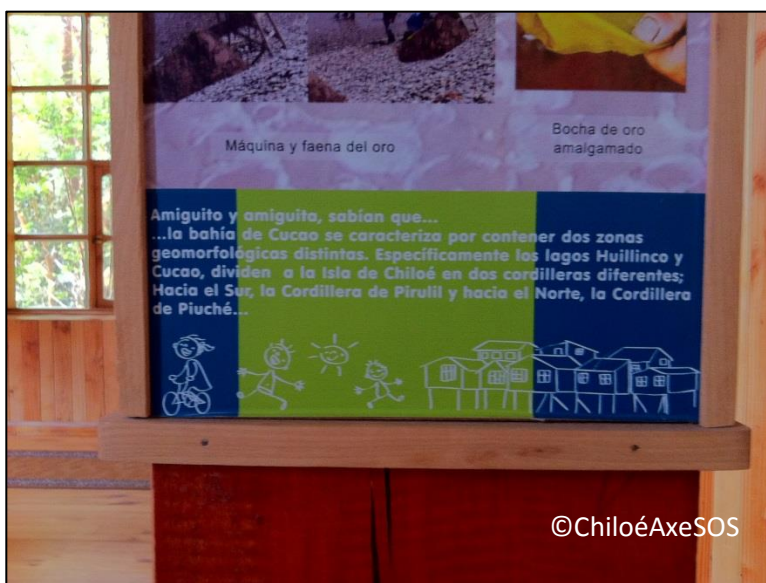
Parque Nacional Chiloé. Lectura fácil para niños

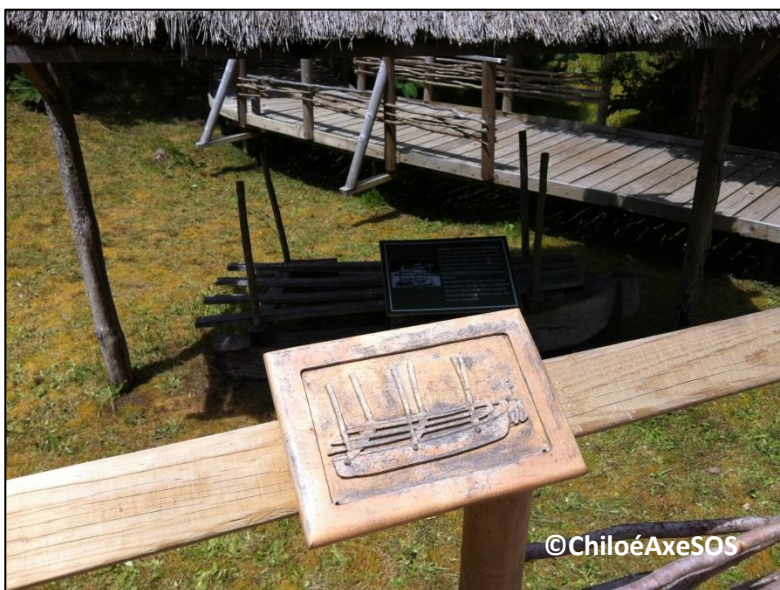
Parque Nacional Chiloé. Punto información inaccesible

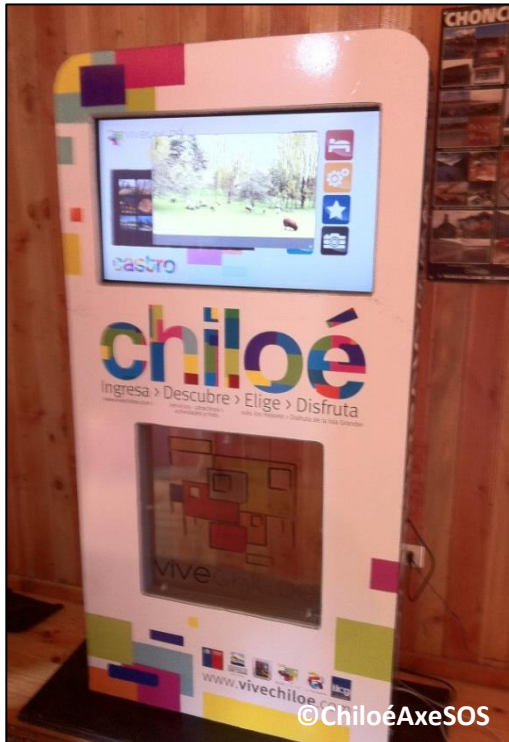
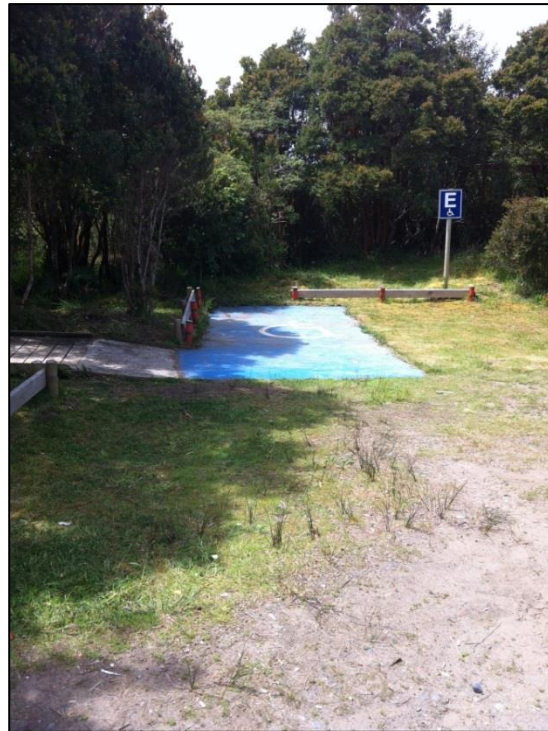
Estacionamiento reservado

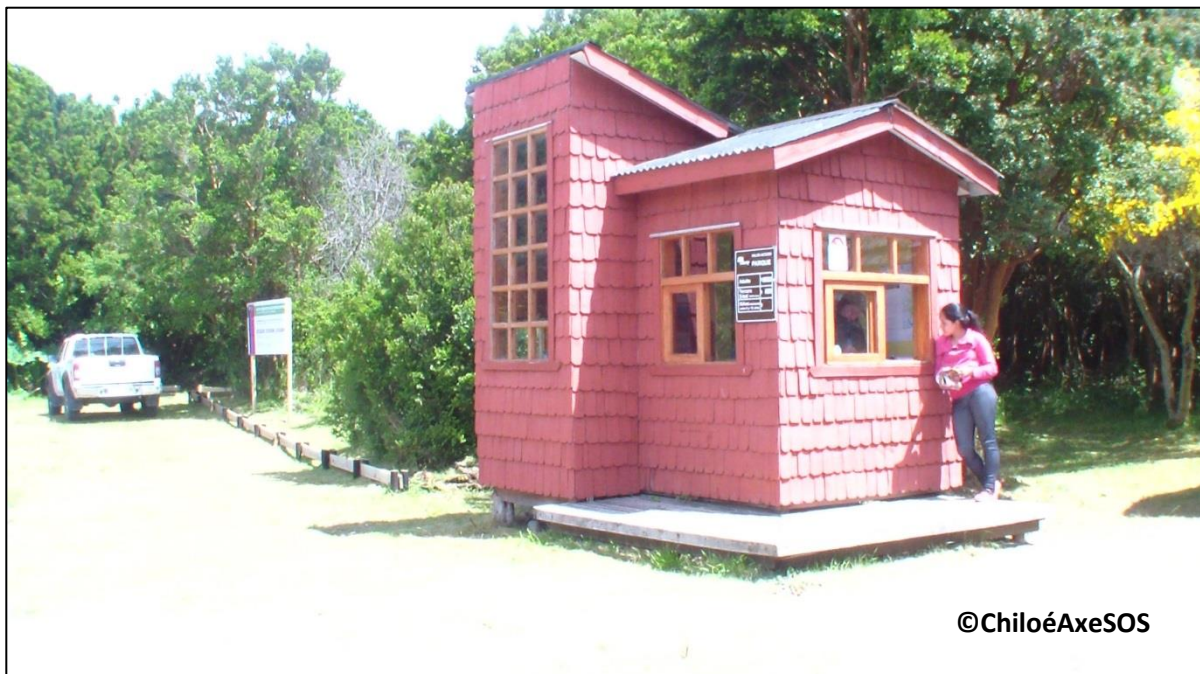
Parque Nacional Chiloé. Cucao. Chonchi. Boletería inaccesible también al puesto de trabajo.

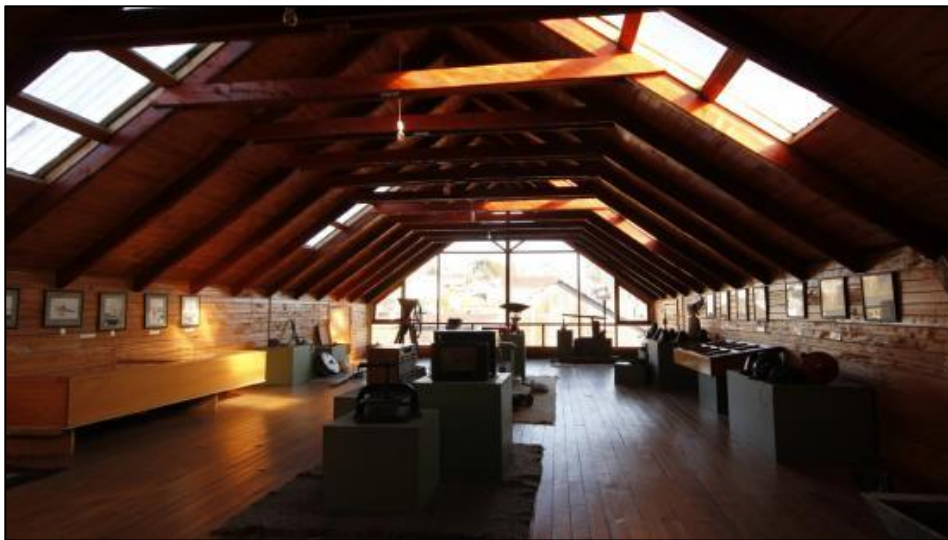
**8.- Entrega Premio Arquitectura Patrimonial Chilota al Museo de las Tradiciones Chonchinas.** Bellísimo museo con entrada principal imposible. El acceso con supuesta rampa intuyo por detrás. Poca información sobre si cuenta con algún medio mecánico para acceder a la segunda planta porque ascensor no tiene. Ubicado en la calle Centenario de Chonchi, con muchísima pendiente natural. Alfombras que impiden aproximación a objetos, alturas de cuadros, vitrinas y mesones con diversas alturas y con difícil aproximación.

Museo Tradiciones Chonchinas. Segunda Planta. Fuente: [www.vivechiloe.cl](http://www.vivechiloe.cl)

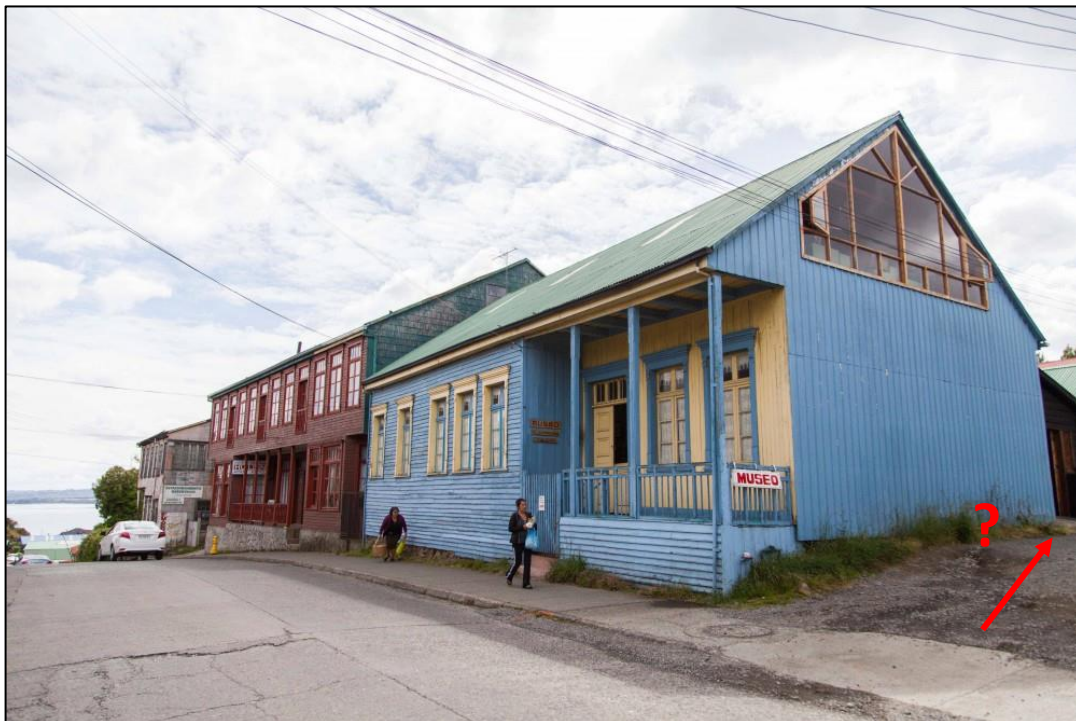
Museo de las Tradiciones Chonchinas. Fuente: [plataformaurbana.cl](http://plataformaurbana.cl)

Las puertas de la casa parecen angostas. Descripción de este museo con algunas imágenes en el siguiente enlace: <http://www.turismoenchile.cl/anuncio-turismo.php?turismo-anuncio=1394&turismo-chile=254&turismo-anuncios=>

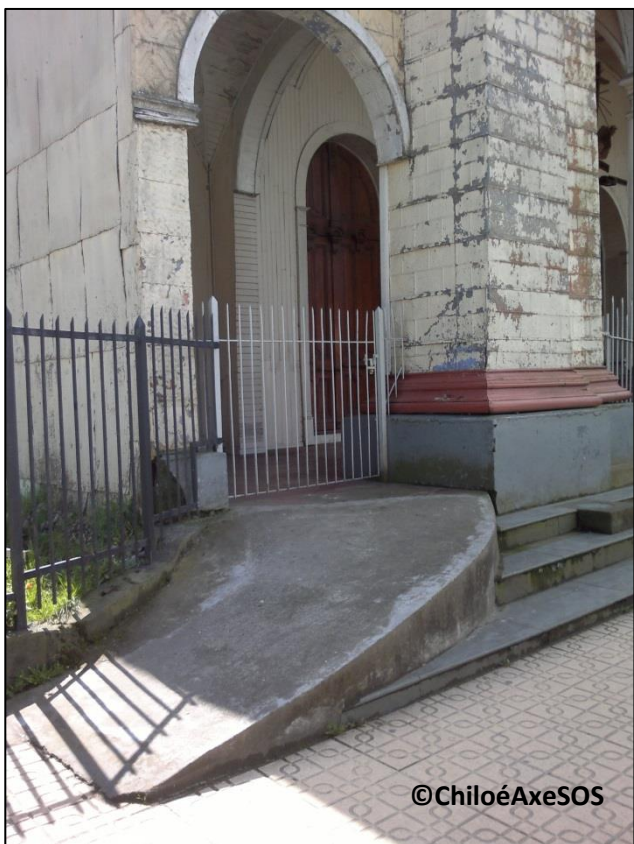
**9.- Documentales en tu Iglesia.** Iglesia San Francisco. Plaza de Armas. Castro. Con rampa de acceso a un costado totalmente fuera de norma, por pendientes longitudinal y transversal, en curva, sin pasamanos y en estado precario. Existe una segunda rampa, consistente en un añadido de madera. Por dentro, como casi todas las iglesias y templos, para llegar al altar y sacristía hay escalones.

Aunque la foto de la rampa de acceso a la iglesia es del 2011, sigue igual a la fecha, y la reja también. Esta se abre hacia adentro cuando la iglesia también lo está, generalmente, no siempre.

Iglesia San Francisco. Castro. Detalle rampa acceso

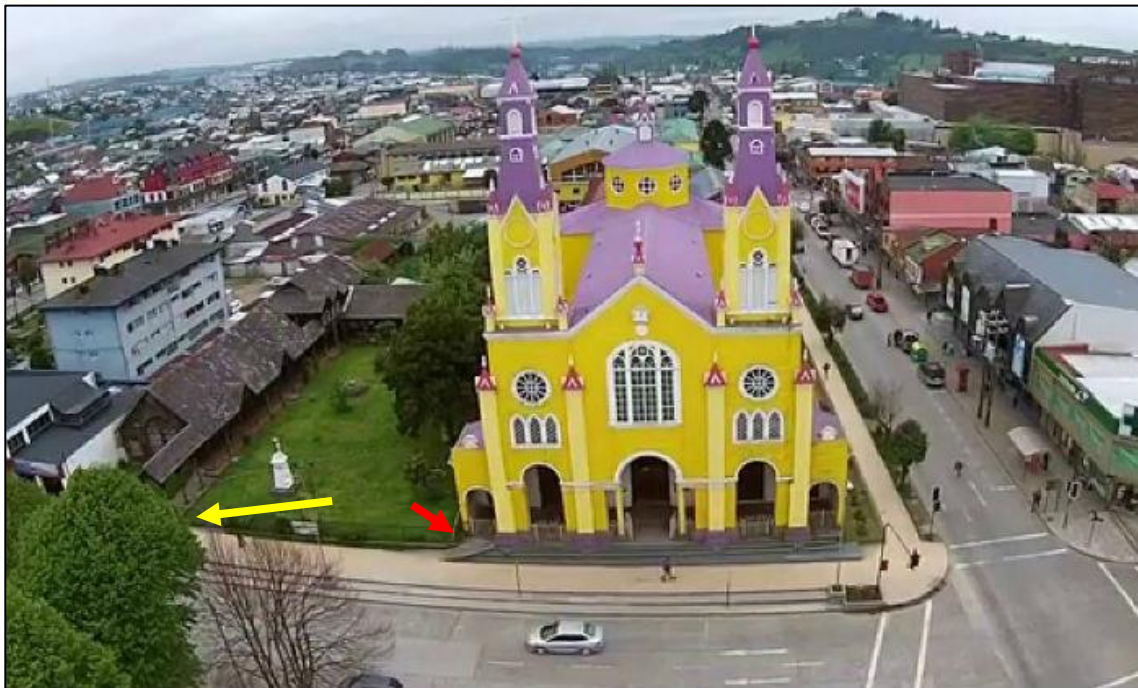
Iglesia San Francisco. Castro. En la actualidad. Fuente: corralvictoria.cl Flecha amarilla indica lugar actual estacionamiento, que no se ve por los árboles

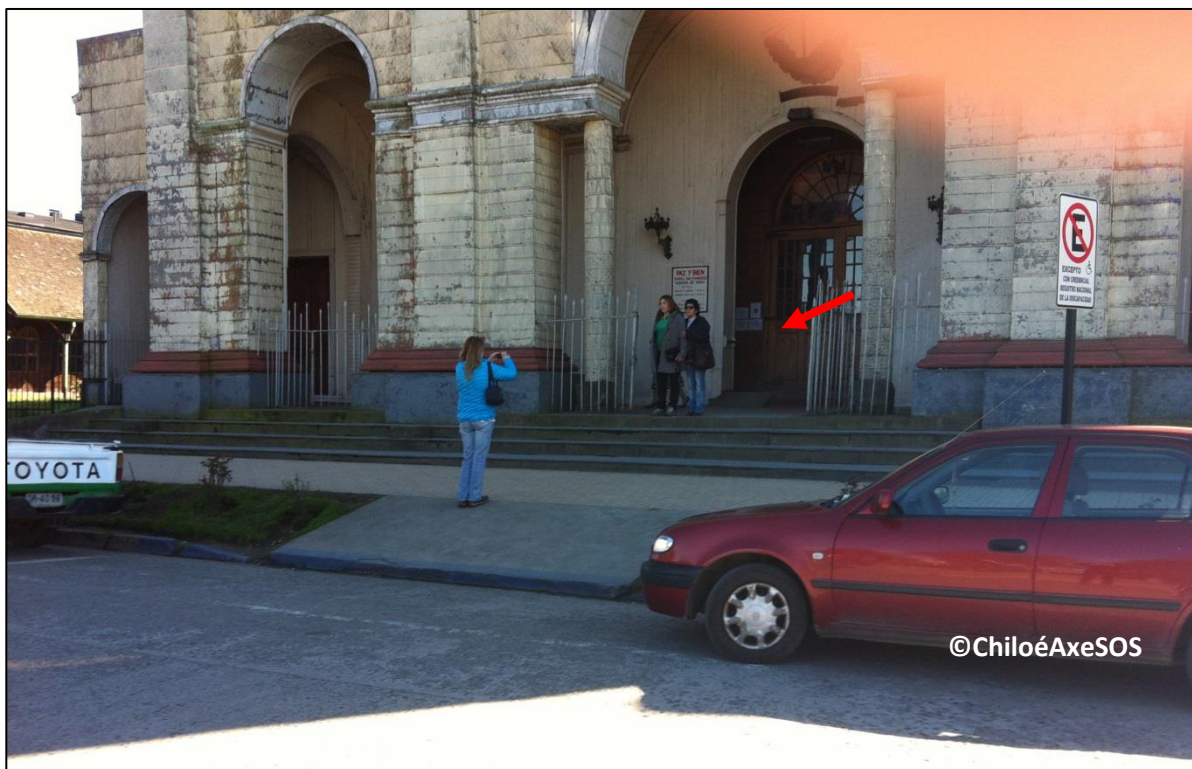
Iglesia San Francisco. Castro. Chiloé. Estacionamiento inicial. Con una flecha roja se indica rampa provisoria

de madera de acceso a la nave central, después se debe franquear otra puerta interior.

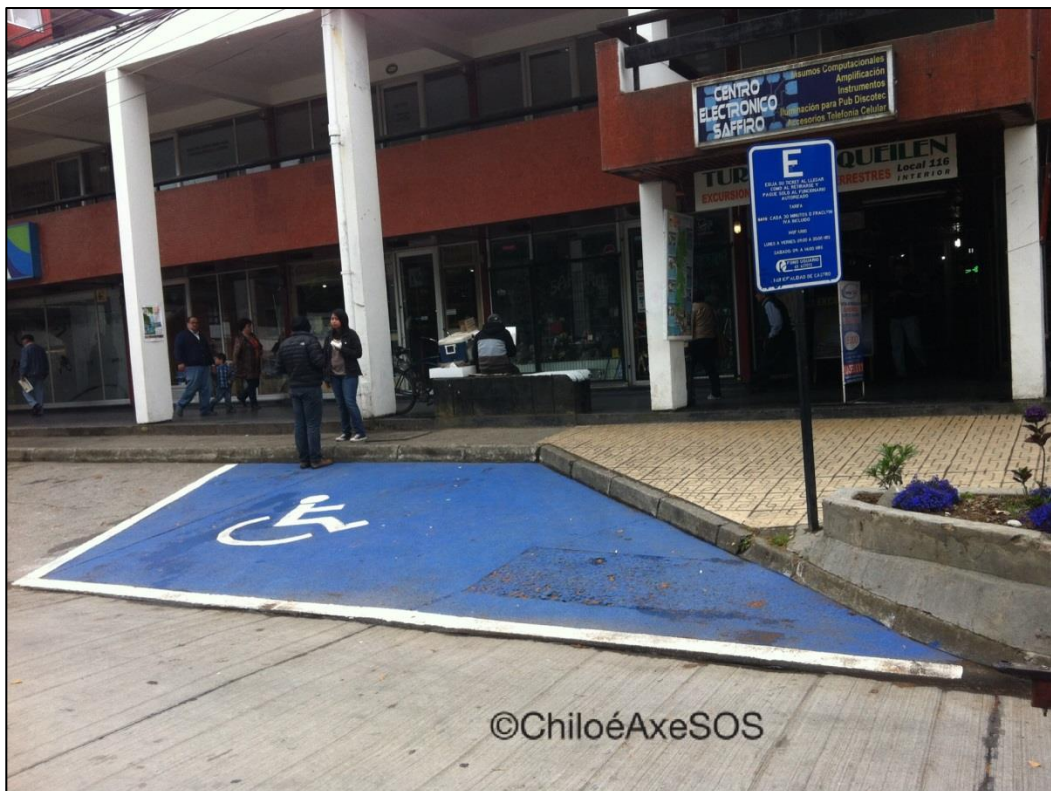
Situación actual de estacionamiento reservado más próximo a la Iglesia San Francisco en su misma vereda. Se llegaría directo a la rampa curva en poco más de 50 m

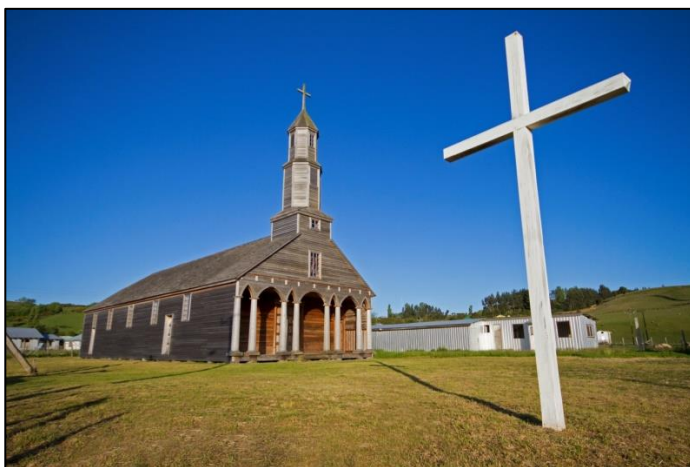
Estuve en la isla Lemuy dos veces, pero en la Municipalidad. No he podido encontrar imágenes del otro costado o de la parte trasera para verificar la existencia de una rampa de acceso.

Iglesia de Aldachildo. Isla Lemuy. Puqueldón. Fuente: iglesiasdechiloe.cl
